# 식면 해체·제거 사업장의 식면비산 측정 결과보고서

[장성 황룡중학교 본관동 보수공사]

## 석면해체·제거 사업장의 석면비산 측정 결과보고서

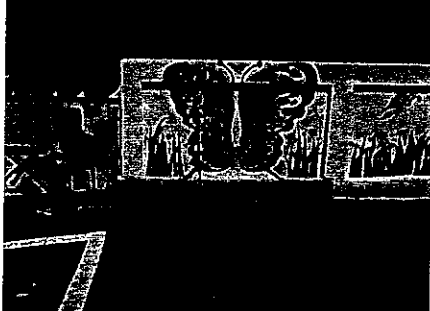
구분	사진		사진설명
부지경계선

분석결과 (기준0.01개/cm이하) [별첨1] 참조  시료채취 위치 및 수량 [별첨2] 도식도 참조
