석면해체·제거 사업장의 석면비산 측정 결과보고서

| | 석면건축자재[길이(m)·면적(㎡)·부피(㎡)]<br>텍스: 3948.73㎡, 방라이트: 43.68㎡, 큐비클: 222.5㎡ | | | |

# 석면비산측정 결과보고서

- 보병건축물 등3개소 지정폐기물철거공사 -

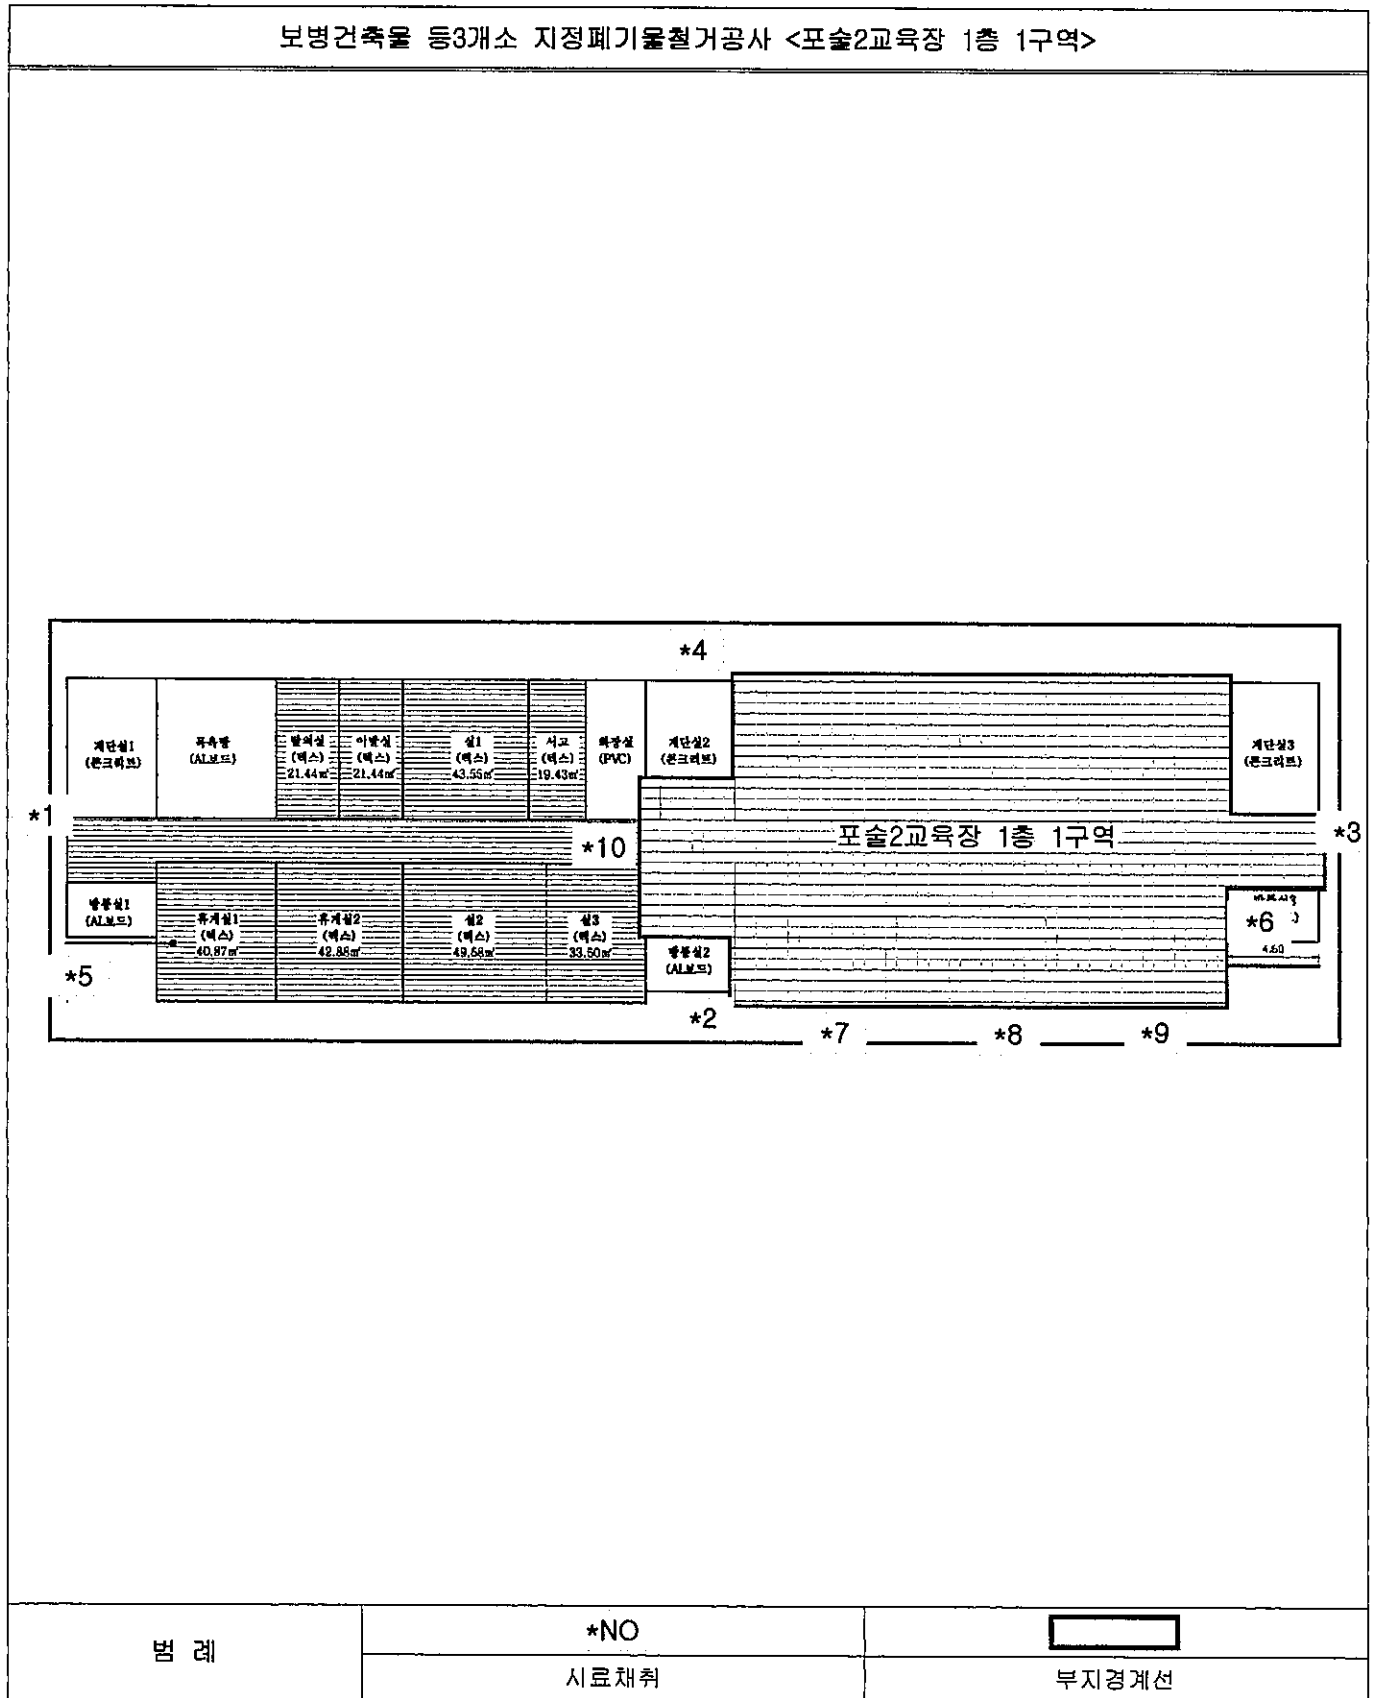
[별첨1] 측정 위치도(측정 장소)

| 측정위치 | 측정시간(분) | 유량<br>(ℓ/min) | 측정농도<br>[기준: 0.01개/㎤] | 초과여부 |
|---|---|---|---|---|
| *1 부지경계선1 | 8:50 ~ 12:50 | 10.00 | 불검출[검출한계 0.002미만] | 미만 |
| *2 부지경계선2 | 8:52 ~ 12:52 | 10.00 | 불검출[검출한계 0.002미만] | 미만 |
| *3 부지경계선3 | 8:54 ~ 12:54 | 10.00 | 불검출[검출한계 0.002미만] | 미만 |
| *4 부지경계선4 | 8:55 ~ 12:55 | 10.00 | 불검출[검출한계 0.002미만] | 미만 |
| *5 위생설비입구 | 9:00 ~ 9:40 | 10.00 | 불검출[검출한계 0.002미만] | 미만 |
| *6 작업장주변 | 9:03 ~ 11:03 | 10.00 | 불검출[검출한계 0.002미만] | 미만 |
| *7 음압기배출구1 | 9:10 ~ 9:50 | 10.00 | 불검출[검출한계 0.002미만] | 미만 |
| *8 음압기배출구2 | 13:30 ~ 14:10 | 10.00 | 불검출[검출한계 0.002미만] | 미만 |
| *9 음압기배출구3 | 13:32 ~ 14:12 | 10.00 | 불검출[검출한계 0.002미만] | 미만 |
| *10 폐기물반출구 | 14:30 ~ 15:10 | 10.00 | 불검출[검출한계 0.002미만] | 미만 |

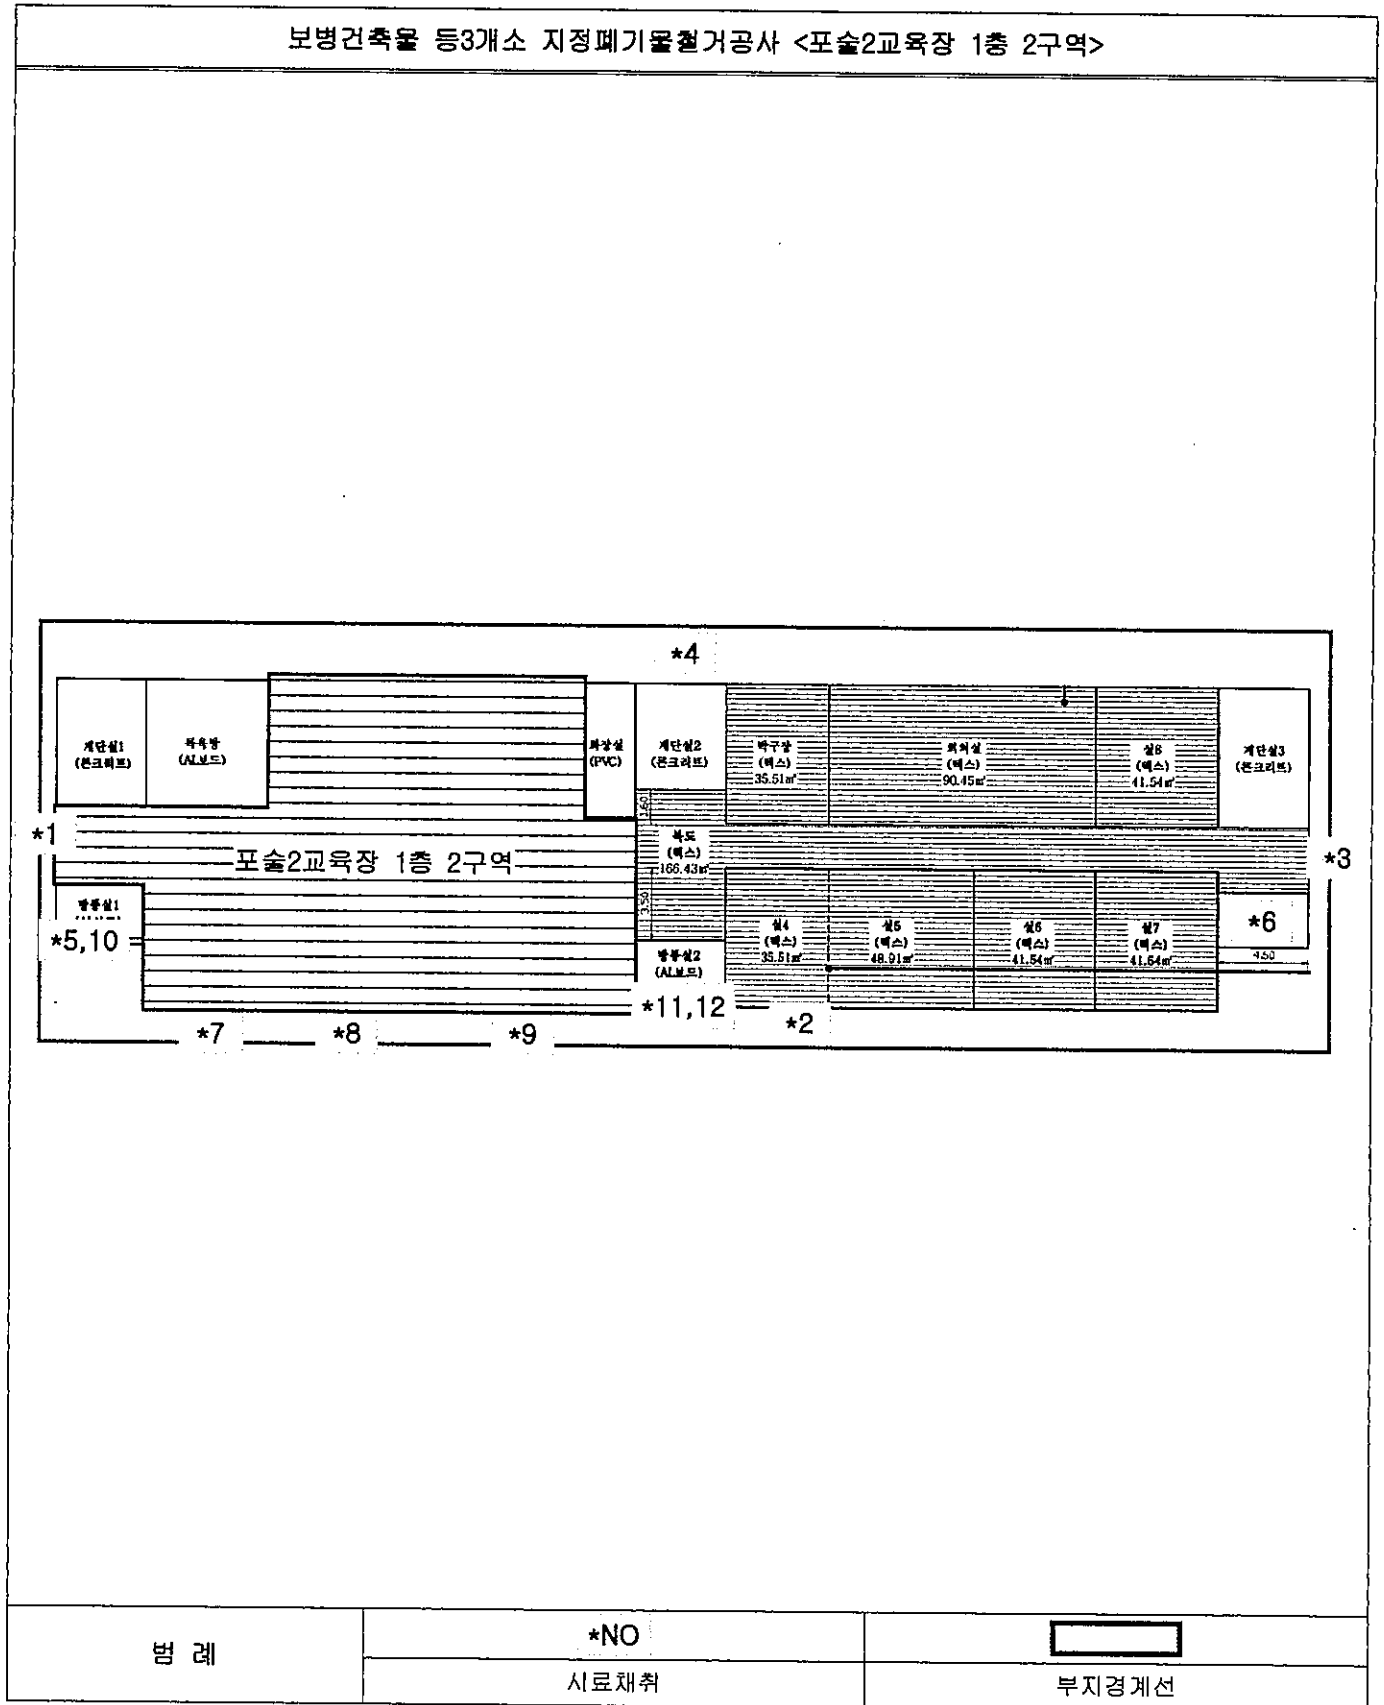
[별 첨1] 측정 위치도(측정 장소)

| 측정위치 | | 측정시간(분) | 유량<br>(l/min) | 측정농도<br>[기준: 0.01개/cm <sup>3</sup> ] | 초과여부 |
|---|---|---|---|---|---|
| *1 | 부지경계선1 | 8:30 ~ 12:30 | 10.00 | 불검출[검출한계 0.002미만] | 미만 |
| *2 | 부지경계선2 | 8:32 ~ 12:32 | 10.00 | 불검출[검출한계 0.002미만] | 미만 |
| *3 | 부지경계선3 | 8:33 ~ 12:33 | 10.00 | 불검출[검출한계 0.002미만] | 미만 |
| *4 | 부지경계선4 | 8:35 ~ 12:35 | 10.00 | 불검출[검출한계 0.002미만] | 미만 |
| *5 | 위생설비입구 | 8:40 ~ 9:20 | 10.00 | 불검출[검출한계 0.002미만] | 미만 |
| *6 | 작업장주변 | 8:45 ~ 10:45 | 10.00 | 불검출[검출한계 0.002미만] | 미만 |
| *7 | 음압기배출구1 | 9:00 ~ 9:40 | 10.00 | 불검출[검출한계 0.002미만] | 미만 |
| *8 | 음압기배출구2 | 9:02 ~ 9:42 | 10.00 | 불검출[검출한계 0.002미만] | 미만 |
| *9 | 음압기배출구3 | 9:05 ~ 9:45 | 10.00 | 불검출[검출한계 0.002미만] | 미만 |
| *10 | 폐기물반출구 | 11:00 ~ 11:40 | 10.00 | 불검출[검출한계 0.002미만] | 미만 |
| *11 | 폐기물보관지점1 | 14:00 ~ 14:40 | 10.00 | 불검출[검출한계 0.002미만] | 미만 |
| *12 | 폐기물보관지점2 | 14:00 ~ 14:40 | 10.00 | 불검출[검출한계 0.002미만] | 미만 |

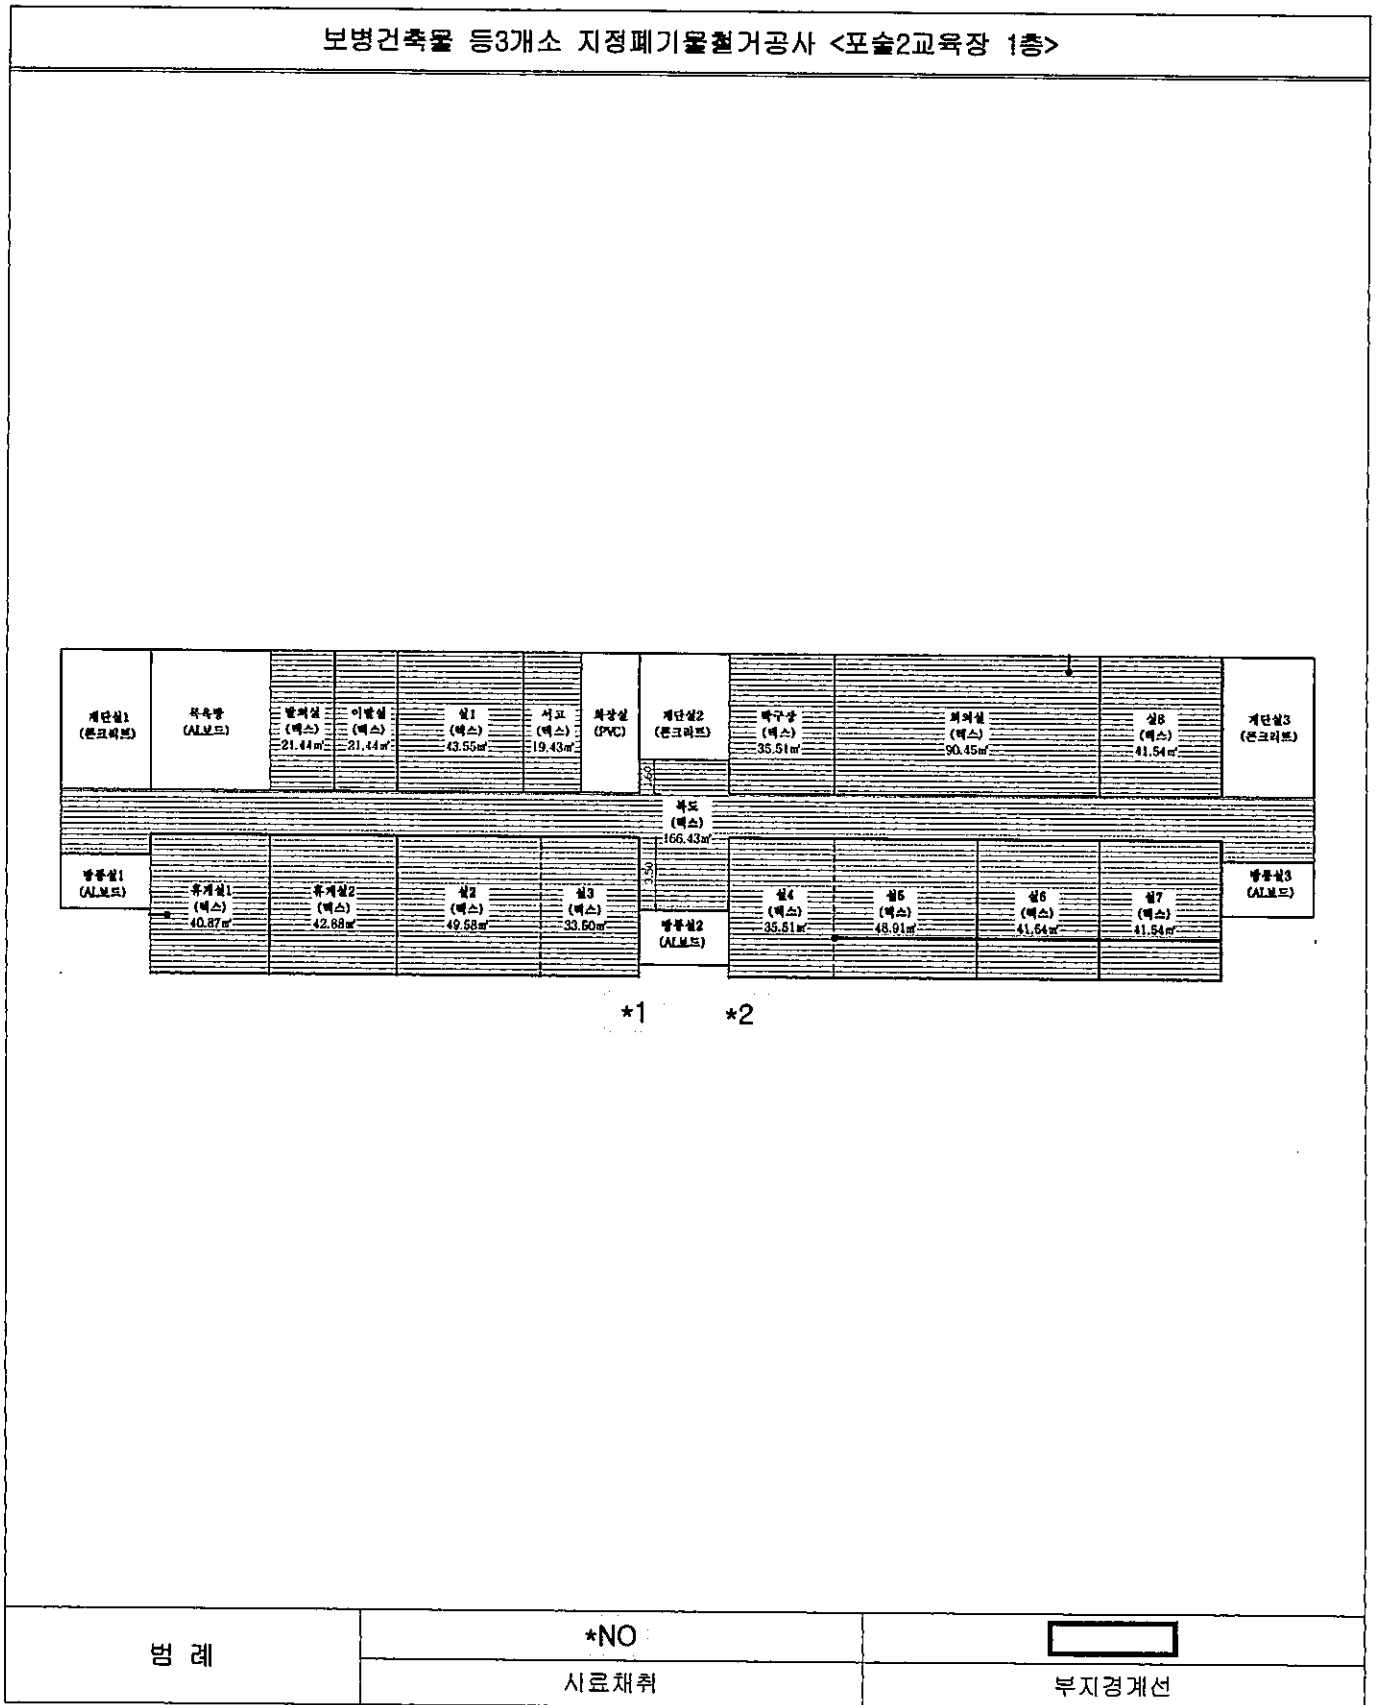
[별 첨1] 측정 위치도(측정 장소)

| 측정위치 | | 측정시간(분) | 유량<br>(l/min) | 측정농도<br>[기준: 0.01개/㎤] | 초과여부 |
|---|---|---|---|---|---|
| *1 | 폐기물보관지점1 | 8:40 ~ 9:20 | 10.00 | 불검출[검출한계 0.002미만] | 미만 |
| *2 | 폐기물보관지점2 | 8:40 ~ 9:20 | 10.00 | 불검출[검출한계 0.002미만] | 미만 |
