석면해체·제거 사업장의 석면비산 측정 결과보고서

석면비산측정 결과보고서

- 동화초 석면 철거공사 -

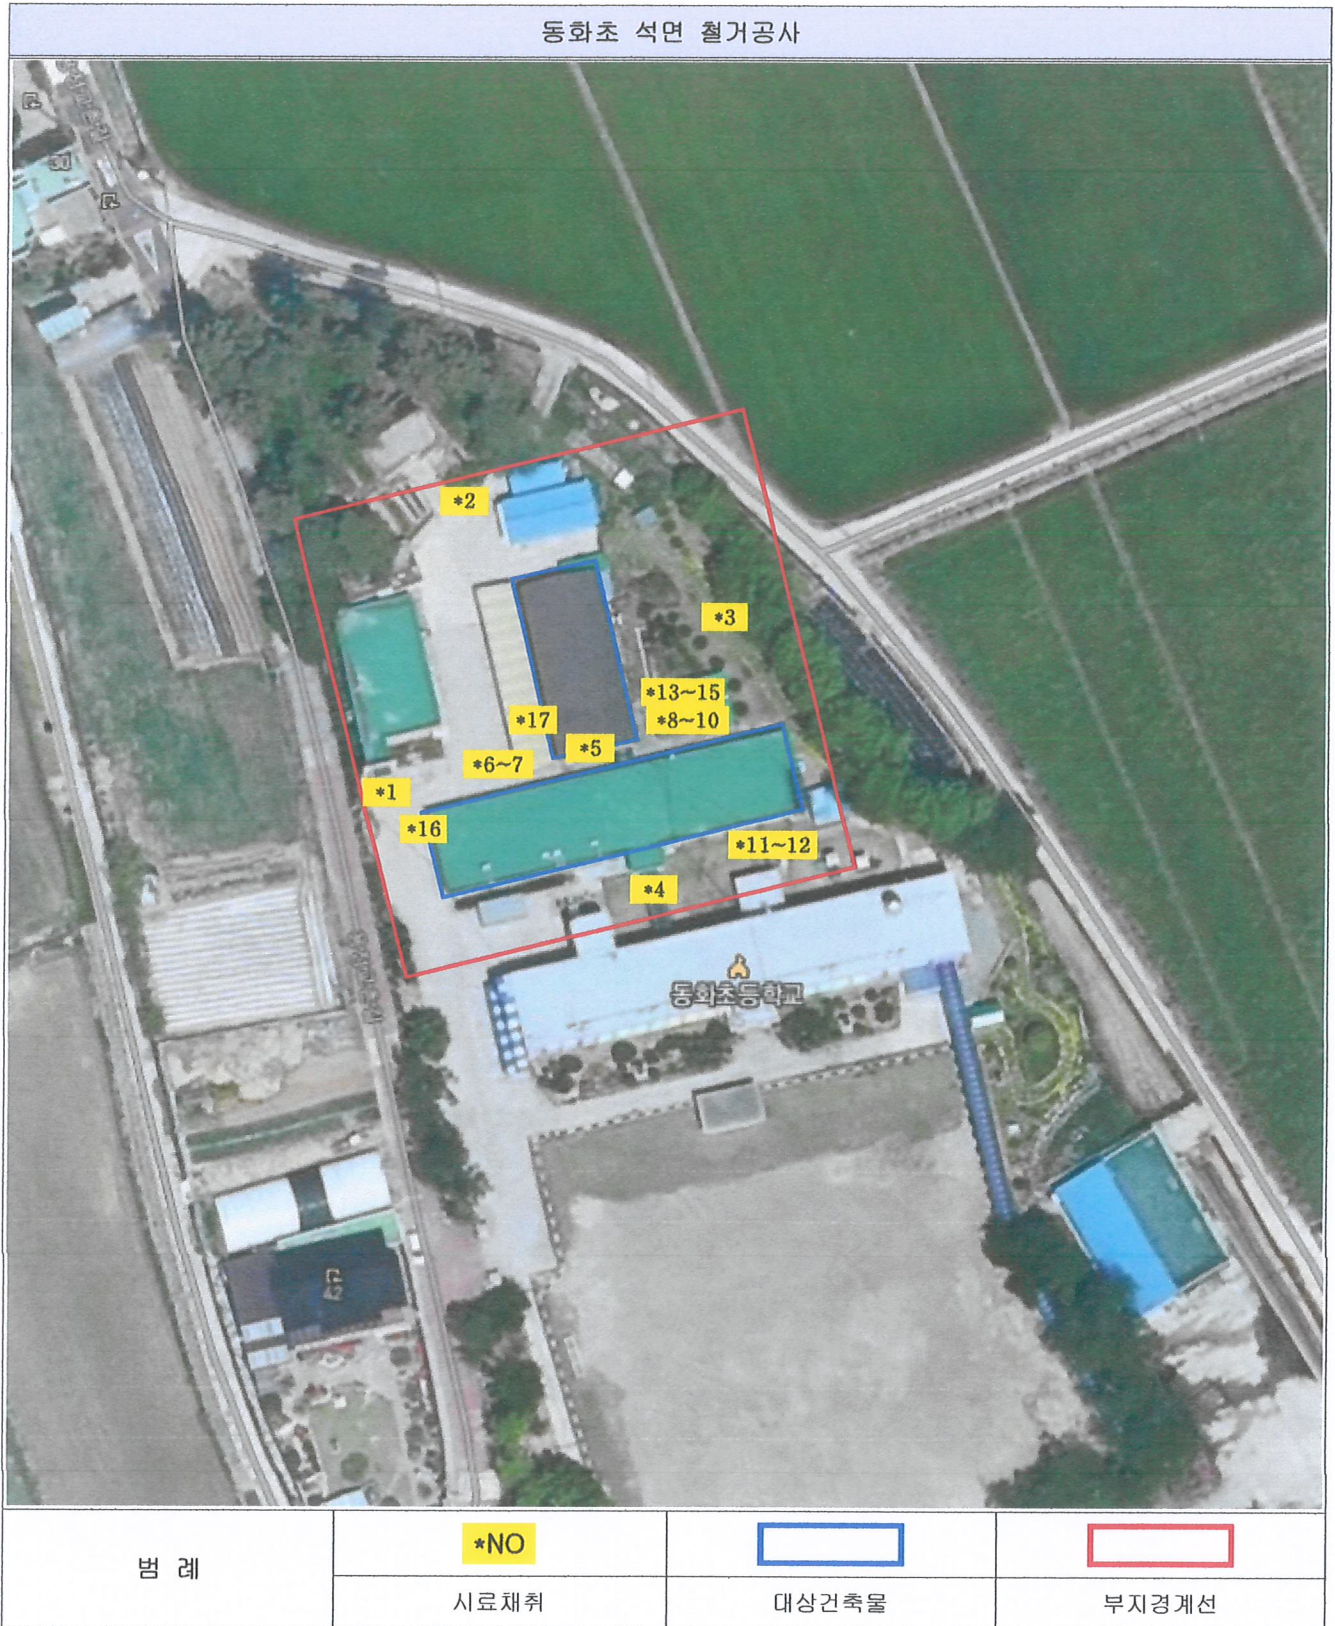
[별첨1] 측정 위치도(측정 장소)

측정 결과					
측정위치	측정시간 (분)	유량 (ℓ/min)	측정농도 [기준: 0.01개/cm³]	초과여부	
*1	부지경계선1	8:10 ~ 12:10	10.00	불검출[검출한계 0.002미만]	미만
*2	부지경계선2	8:15 ~ 12:15	10.00	불검출[검출한계 0.002미만]	미만
*3	부지경계선3	8:20 ~ 12:20	10.00	불검출[검출한계 0.002미만]	미만
*4	부지경계선4	8:25 ~ 12:25	10.00	불검출[검출한계 0.002미만]	미만
*5	위생설비입구	8:30 ~ 9:10	10.00	불검출[검출한계 0.002미만]	미만
*6	음압기배 출구1(후관동 1층)	8:35 ~ 9:15	10.00	불검출[검출한계 0.002미만]	미만
*7	음압기배 출구2(후관동 1층)	8:35 ~ 9:15	10.00	불검출[검출한계 0.002미만]	미만
*8	음압기배 출구3(후관동 1층)	8:40 ~ 9:20	10.00	불검출[검출한계 0.002미만]	미만
*9	음압기배 출구4(후관동 1층)	8:40 ~ 9:20	10.00	불검출[검출한계 0.002미만]	미만
*10	음압기배 출구5(후관동 1층)	8:40 ~ 9:20	10.00	불검출[검출한계 0.002미만]	미만
*11	음압기배 출구6(후관동 1층)	8:45 ~ 9:25	10.00	불검출[검출한계 0.002미만]	미만
*12	음압기배 출구7(후관동 1층)	8:45 ~ 9:25	10.00	불검출[검출한계 0.002미만]	미만
*13	음압기배 출구8(급식실 1층)	9:10 ~ 9:50	10.00	불검출[검출한계 0.002미만]	미만
*14	음압기배 출구9(급식실 1층)	9:10 ~ 9:50	10.00	불검출[검출한계 0.002미만]	미만
*15	음압기배 출구10(급식실 1층)	9:10 ~ 9:50	10.00	불검출[검출한계 0.002미만]	미만
*16	폐기물반출구1(후관동 1층)	10:40 ~ 11:20	10.00	불검출[검출한계 0.002미만]	미만

*17	폐기물반출구2(급식실 1층)	13:30 ~ 14:10	10.00	불검출[검출한계 0.002미만]	미만
[비 고]					
※ 후관동, 급식실 작업장주변(실내) 사용자 없어 제외함.
