석면비산측정 결과보고서

- 장성황룡중 본관동 지정폐기물 철거공사 -

(주)대한환경컨설팅
CO.,LTD Daehan Environment Consulting

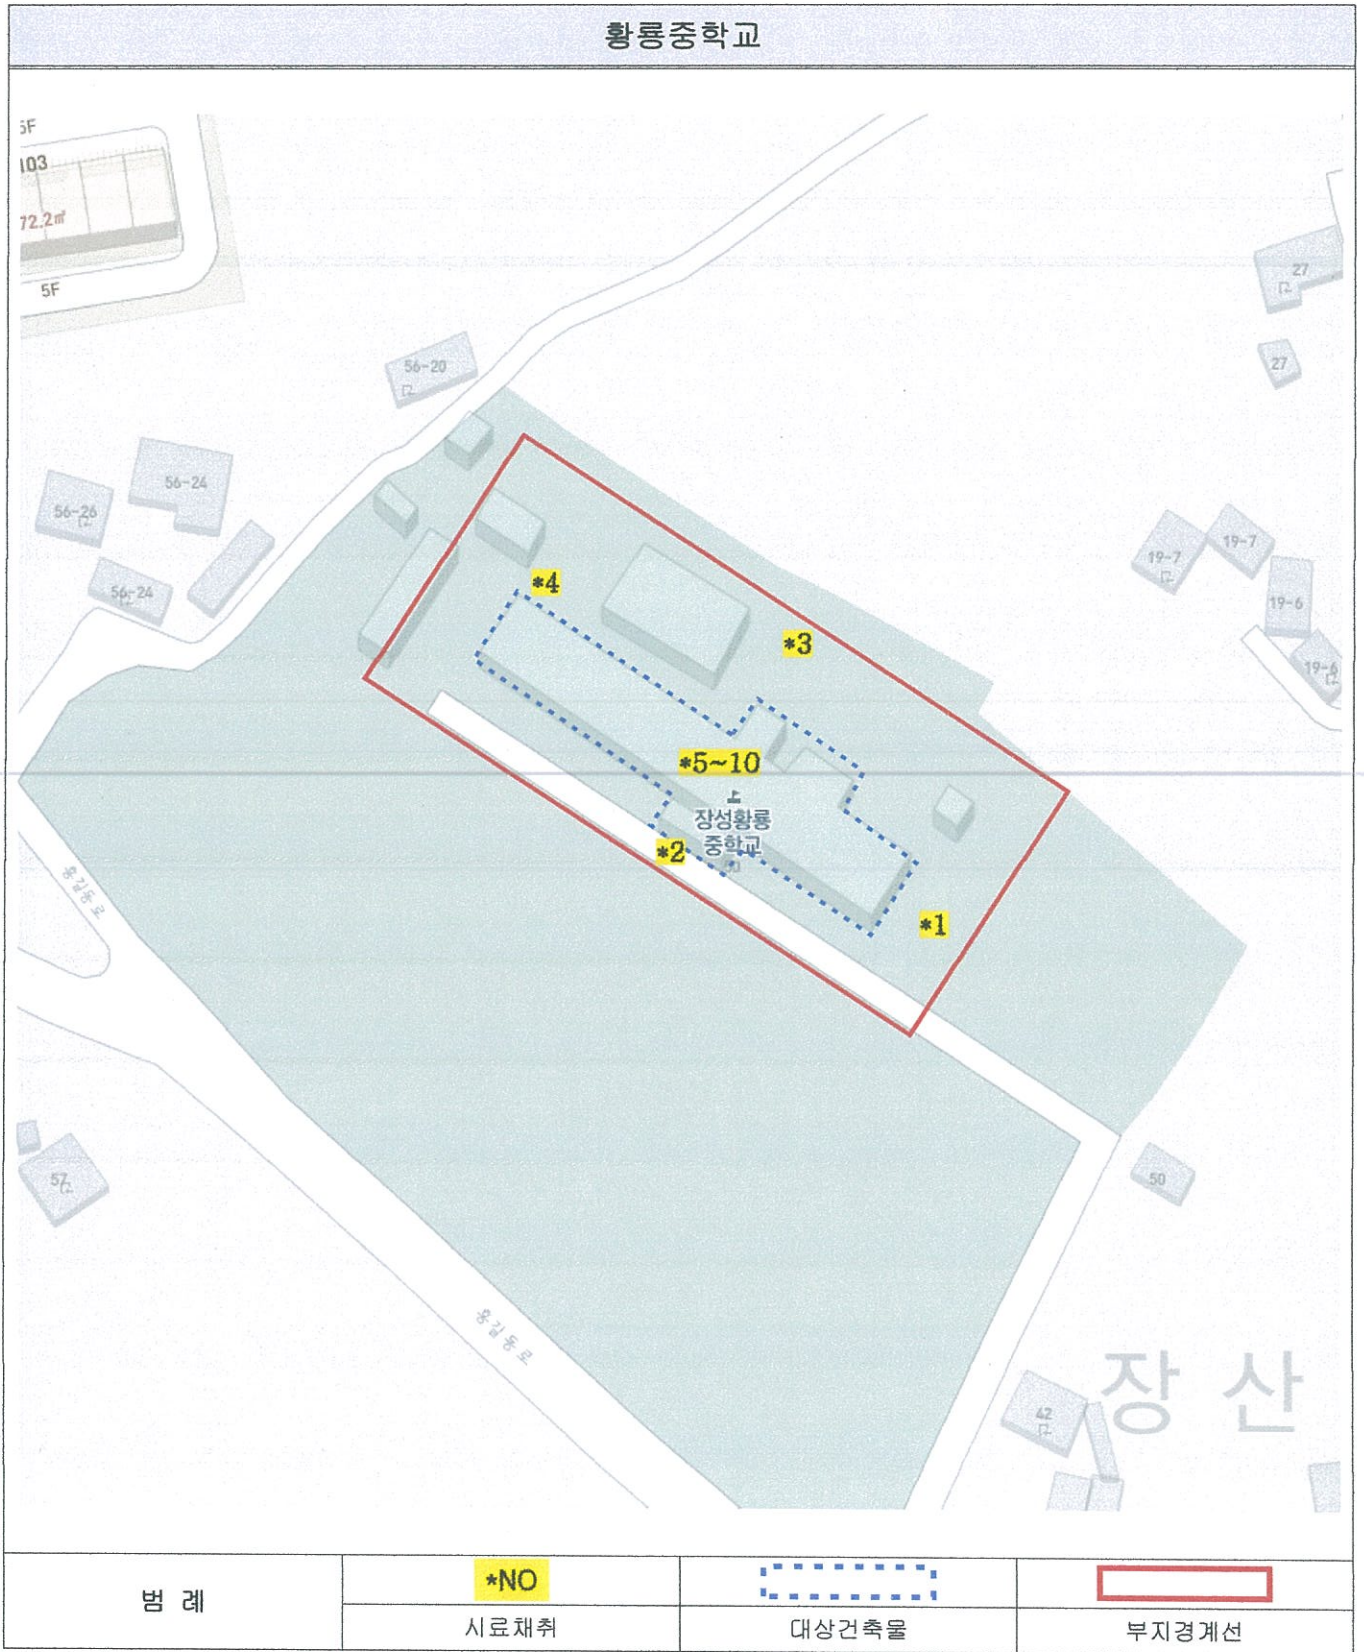
[별첨1] 측정 위치도(측정 장소) (2018. 1. 18.)

측정 결과						
측정위치		측정시간 (분)	유량 (ℓ/min)	총 유량 (ℓ)	측정농도 [기준: 0.01개/cm ³]	초과여부
*1	부지경계선1	240	10	2400	불검출[검출한계 0.002미만]	미만
*2	부지경계선2	240	10	2400	불검출[검출한계 0.002미만]	미만
*3	부지경계선3	240	10	2400	불검출[검출한계 0.002미만]	미만
*4	부지경계선4	240	10	2400	불검출[검출한계 0.002미만]	미만
*5	작업장주변	120	10	1200	불검출[검출한계 0.002미만]	미만
*6	위생설비입구	40	10	400	불검출[검출한계 0.002미만]	미만
*7	음압기배출구1	40	10	400	불검출[검출한계 0.002미만]	미만
*8	음압기배출구2	40	10	400	불검출[검출한계 0.002미만]	미만
*9	음압기배출구3	40	10	400	불검출[검출한계 0.002미만]	미만
*10	폐기물반출구	40	10	400	불검출[검출한계 0.002미만]	미만
[비 고]

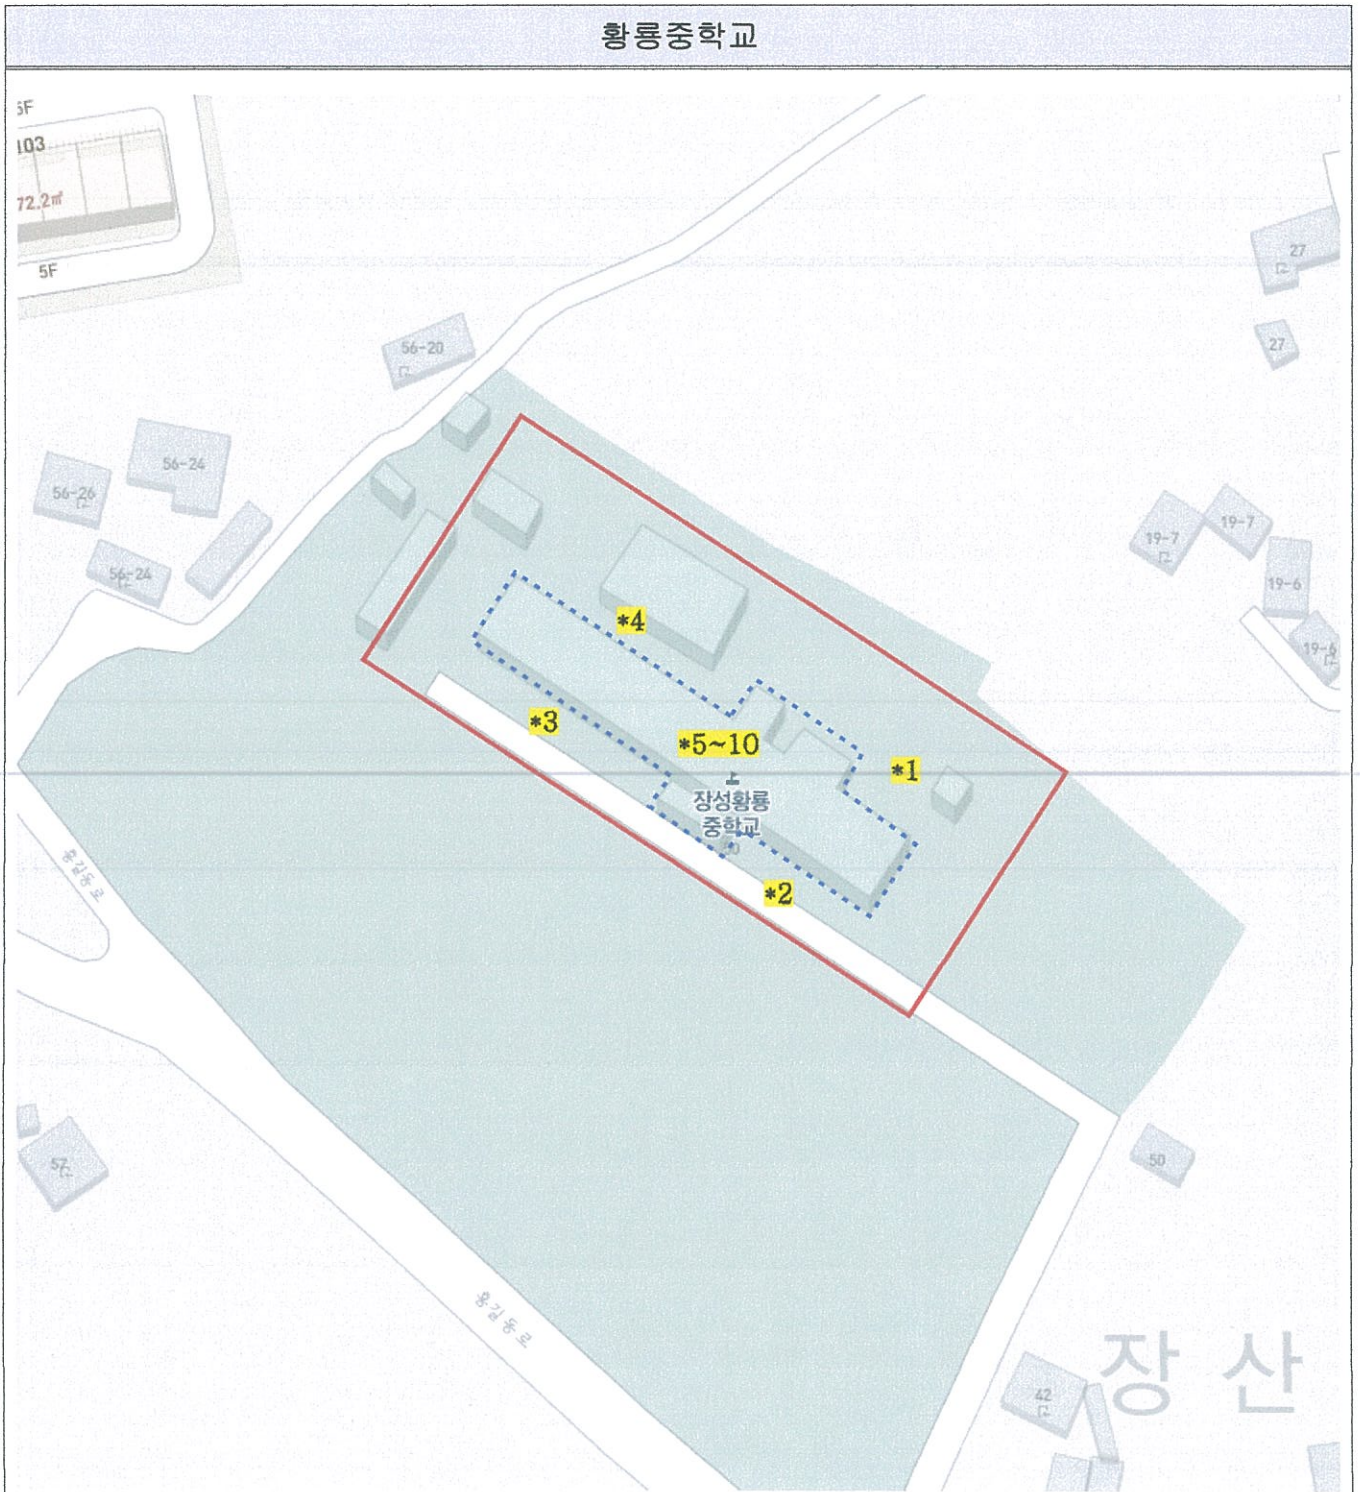
[별 첨1] 측정 위치도(측정 장소) (2018. 1. 20)

시료채취	대상건축물	부지경계선

측정 결과						
측정위치	측정시간 (분)	유량 (ℓ/min)	총 유량 (ℓ)	측정농도 [기준: 0.01개/cm ³]	초과여부	
*1	부지경계선1	240	10	2400	불검출[검출한계 0.002미만]	미만
*2	부지경계선2	240	10	2400	불검출[검출한계 0.002미만]	미만
*3	부지경계선3	240	10	2400	불검출[검출한계 0.002미만]	미만
*4	부지경계선4	240	10	2400	불검출[검출한계 0.002미만]	미만
*5	작업장주변	120	10	1200	불검출[검출한계 0.002미만]	미만
*6	위생설비입구	40	10	400	불검출[검출한계 0.002미만]	미만
*7	음압기배출구1	40	10	400	불검출[검출한계 0.002미만]	미만
*8	음압기배출구2	40	10	400	불검출[검출한계 0.002미만]	미만
*9	음압기배출구3	40	10	400	불검출[검출한계 0.002미만]	미만
*10	폐기물반출구	40	10	400	불검출[검출한계 0.002미만]	미만
[비 고]
