석면비산측정 결과보고서

- 포병교취사식당 증축관련공사 -

석면해체·제거 사업장의 석면비산 측정 결과보고서

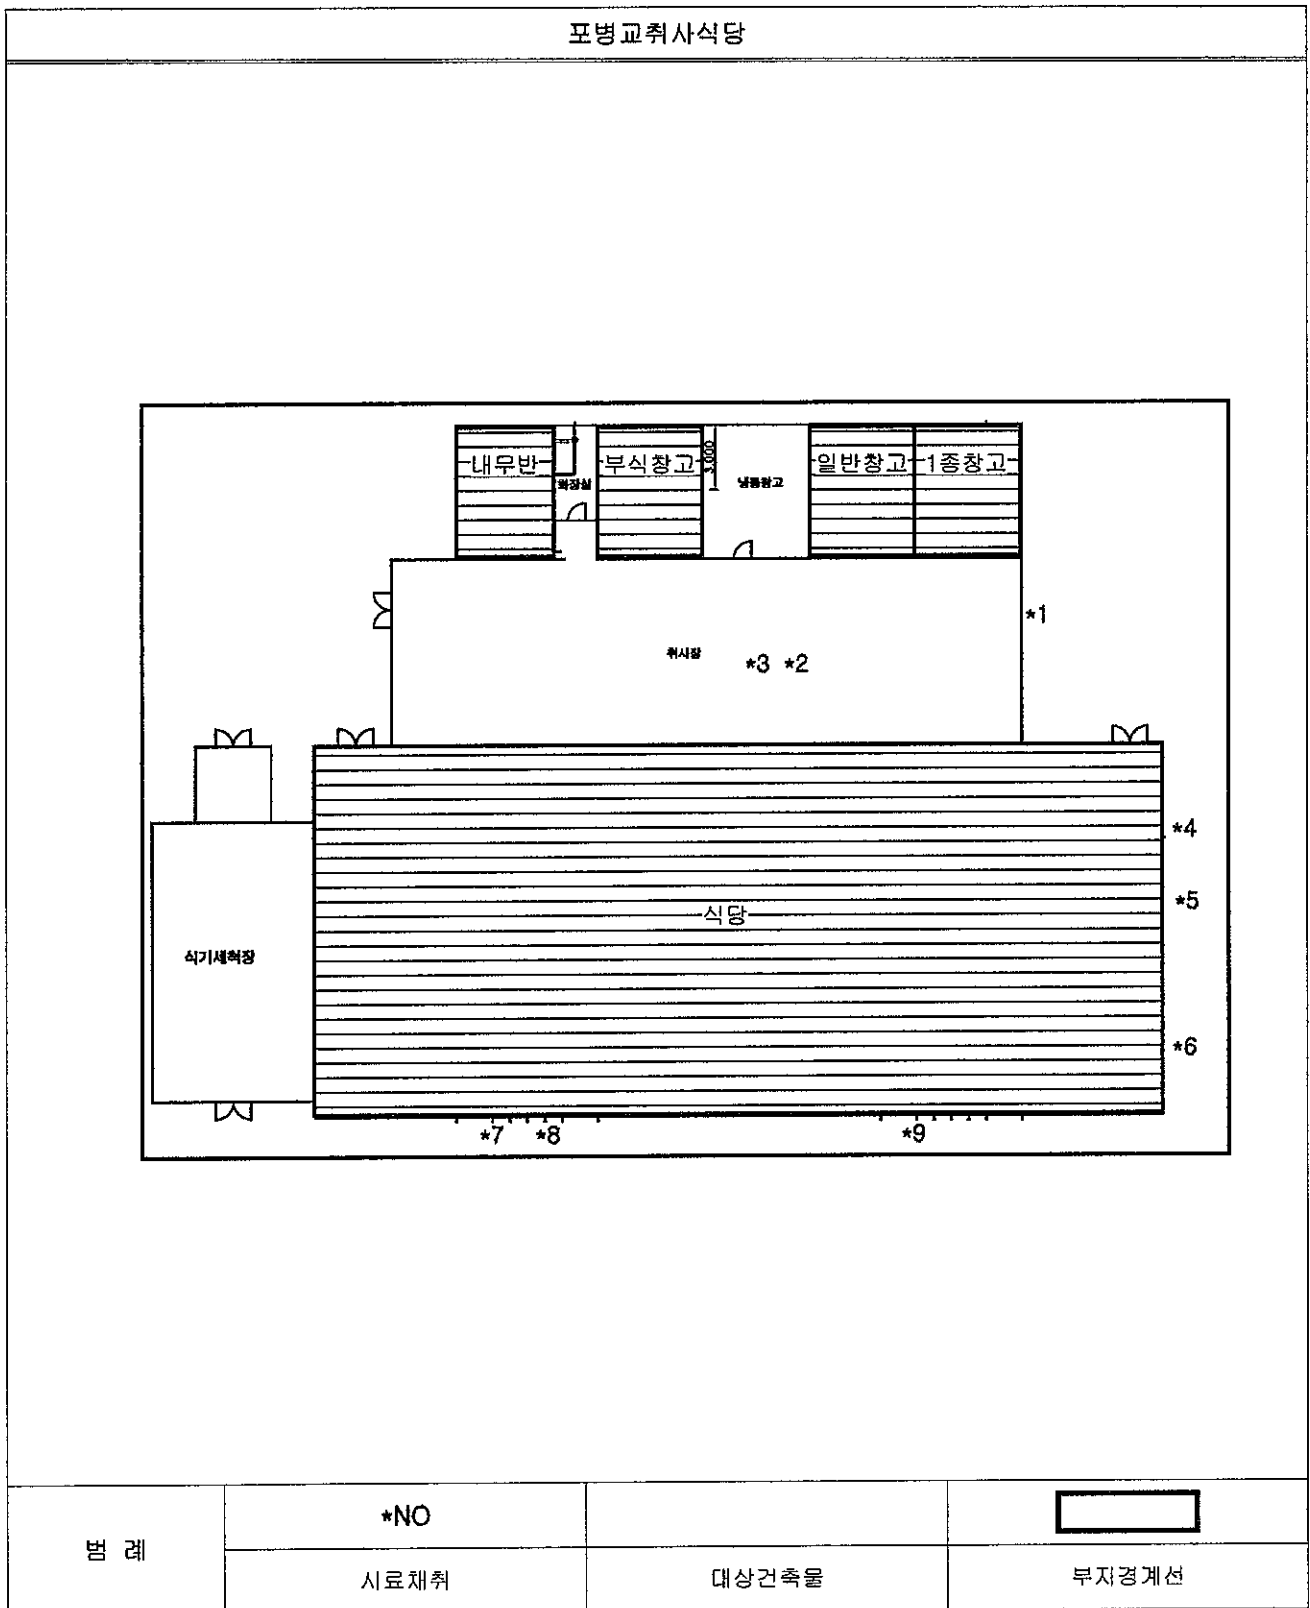
[별첨1] 측정 위치도(측정 장소)

측정 결과						
측정위치	측정시간 (분)	유량 (ℓ/min)	총 유량 (ℓ)	측정농도 [기준: 0.01개/cm ³]	초과여부	
*1	작업장주변	120	1200.00	불검출[검출한계 0.002미만]	미만	
*2	위생설비입구	40	400.00	불검출[검출한계 0.002미만]	미만	
*3	음압기배출구1	40	400.00	불검출[검출한계 0.002미만]	미만	
*4	음압기배출구2	40	400.00	불검출[검출한계 0.002미만]	미만	
*5	음압기배출구3	40	400.00	불검출[검출한계 0.002미만]	미만	
*6	음압기배출구4	40	400.00	불검출[검출한계 0.002미만]	미만	
*7	음압기배출구5	40	400.00	불검출[검출한계 0.002미만]	미만	
*8	음압기배출구6	40	400.00	불검출[검출한계 0.002미만]	미만	
*9	폐기물반출구	40	400.00	불검출[검출한계 0.002미만]	미만	
[비 고]						
*우천으로 인해 부지경계선 측정 제외함.

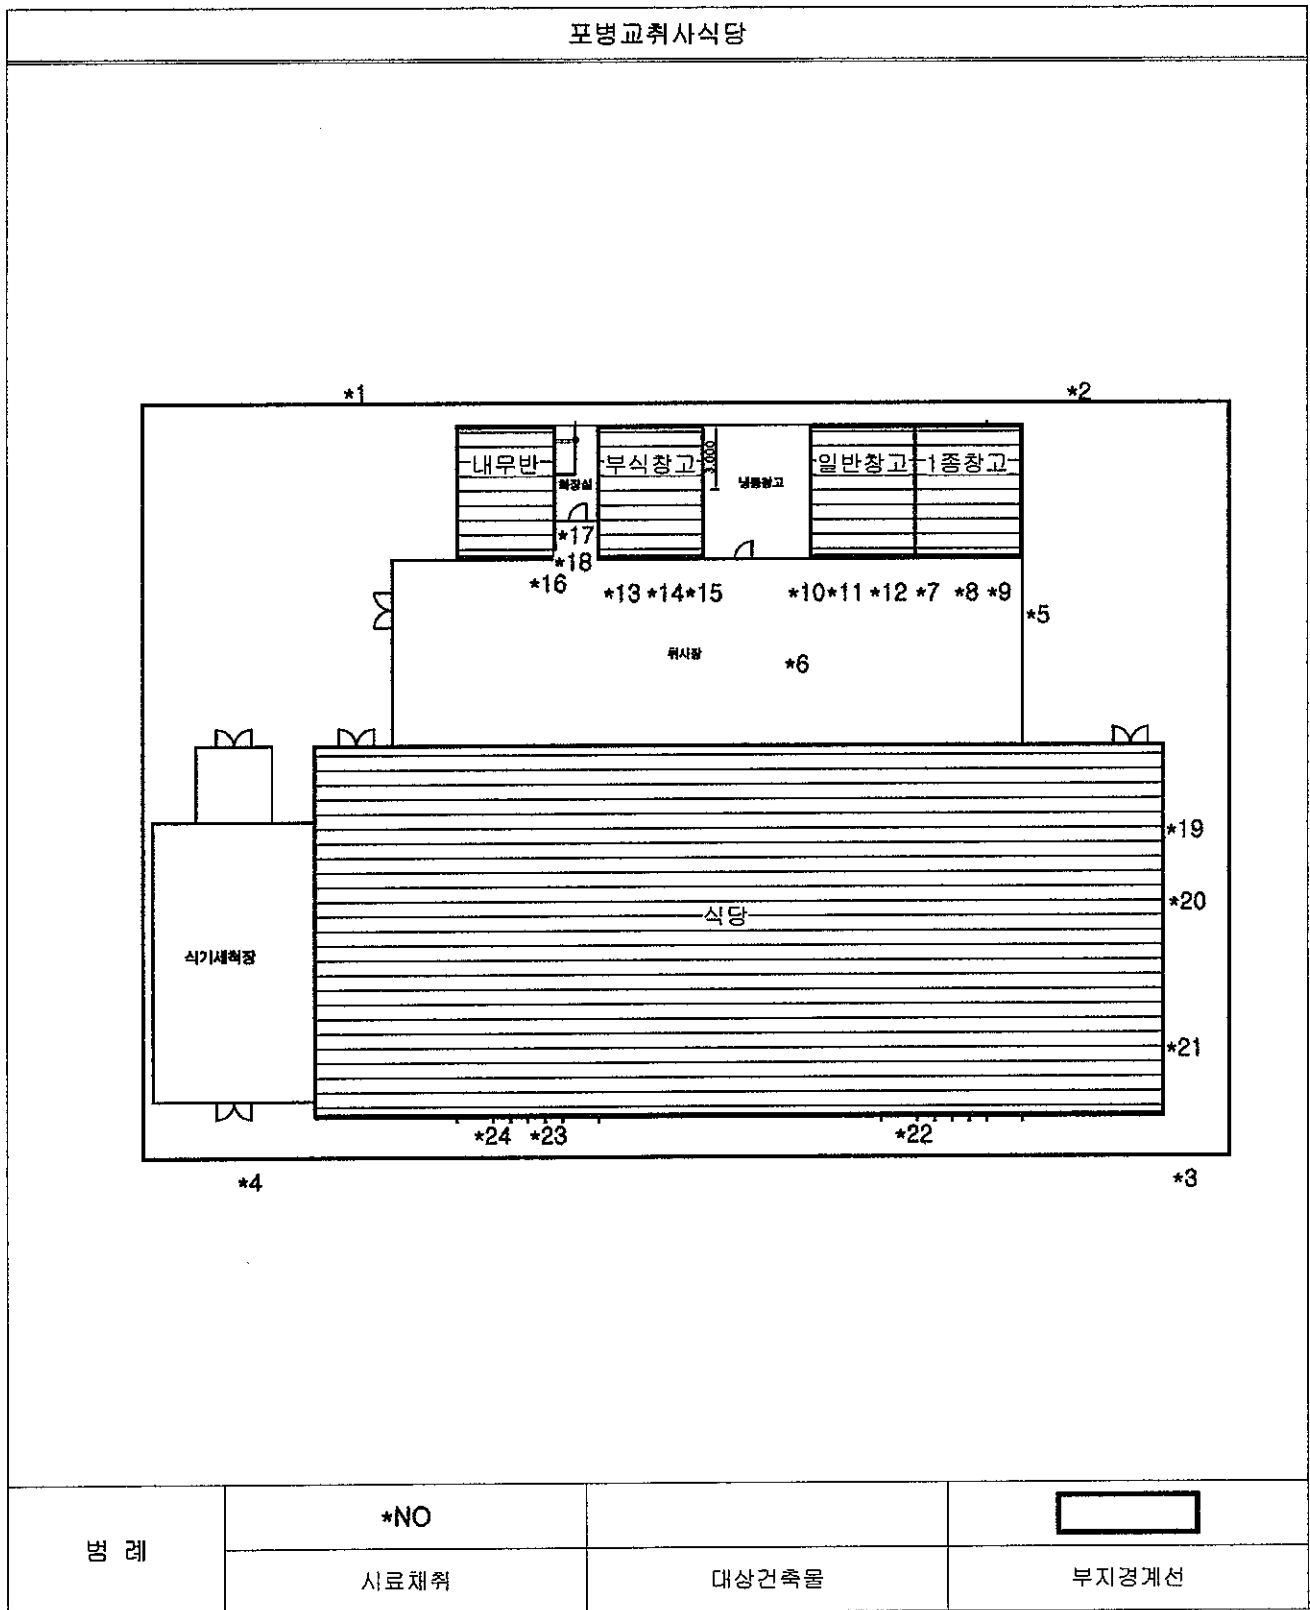
[별첨1] 측정 위치도(측정 장소)

측정 결과						
측정위치	측정시간 (분)	유량 (ℓ/min)	총 유량 (ℓ)	측정농도 [기준: 0.01개/㎤]	초과여부	
*1	부지경계선1	240	10.00	2400.00	불검출[검출한계 0.002미만]	미만
*2	부지경계선2	240	10.00	2400.00	불검출[검출한계 0.002미만]	미만
*3	부지경계선3	240	10.00	2400.00	불검출[검출한계 0.002미만]	미만
*4	부지경계선4	240	10.00	2400.00	불검출[검출한계 0.002미만]	미만
*5	작업장주변	40	10.00	400.00	불검출[검출한계 0.002미만]	미만
*6	위생설비입구	40	10.00	400.00	불검출[검출한계 0.002미만]	미만
*7	갱의실입구1	40	10.00	400.00	불검출[검출한계 0.002미만]	미만
*8	음압기배출구1	40	10.00	400.00	불검출[검출한계 0.002미만]	미만
*9	폐기물반출구1	40	10.00	400.00	0.003	미만
*10	갱의실입구2	40	10.00	400.00	불검출[검출한계 0.002미만]	미만
*11	음압기배출구2	40	10.00	400.00	불검출[검출한계 0.002미만]	미만
*12	폐기물반출구2	40	10.00	400.00	불검출[검출한계 0.002미만]	미만
*13	갱의실입구3	40	10.00	400.00	불검출[검출한계 0.002미만]	미만
*14	음압기배출구3	40	10.00	400.00	불검출[검출한계 0.002미만]	미만
*15	폐기물반출구3	40	10.00	400.00	불검출[검출한계 0.002미만]	미만
*16	갱의실입구4	40	10.00	400.00	불검출[검출한계 0.002미만]	미만
*17	음압기배출구4	40	10.00	400.00	불검출[검출한계 0.002미만]	미만
*18	폐기물반출구4	40	10.00	400.00	불검출[검출한계 0.002미만]	미만

*19	음압기배출구5	40	10.00	400.00	불검출[검출한계 0.002미만]	미만
*20	음압기배출구6	40	10.00	400.00	불검출[검출한계 0.002미만]	미만
*21	음압기배출구7	40	10.00	400.00	불검출[검출한계 0.002미만]	미만
*22	음압기배출구8	40	10.00	400.00	불검출[검출한계 0.002미만]	미만
*23	음압기배출구9	40	10.00	400.00	불검출[검출한계 0.002미만]	미만
*24	음압기배출구10	40	10.00	400.00	불검출[검출한계 0.002미만]	미만
[바 고]
