석면비산정도측정 결과보고서

[공사명 : 보병초군식당 등 3건의 보수공사
(보병교 초군-1 취사식당)]

석면해체·제거 사업장의 석면비산 측정 결과보고서

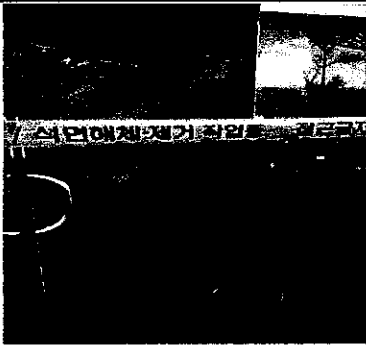
-	-
	<위생설비입구-#1>	-	-
부지경계선

석면 해체 및 제거 작업 중 비산발생 가능한 부지경계선 지점, 위생설비입구 지점, 음압기배출구 지점 석면농도 측정결과에 의해 **0.0002 ~ 0.0023개/cm³**로 측정되었으며 모두 석면배출허용기준 석면안전관리법 시행령 제 38조(사업장주변의 석면배출허용기준)인 0.01개/cm³ 미만으로 측정 평가되었다.

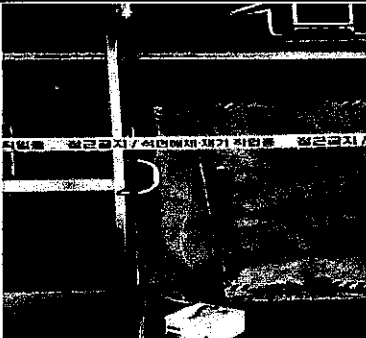
-	-
	<위생설비입구-#1>	-	-
부지경계선

석면 해체 및 제거 작업 중 비산발생 가능한 부지경계선 지점, 위생설비입구 지점, 음압기배출구 지점, 폐기물반출구 지점 석면농도 측정결과에 의해 0.0002 ~ 0.0024개/cm³로 측정되었으며 모두 석면배출허용기준 석면안전관리법 시행령 제 38조(사업장주변의 석면배출허용기준)인 0.01개/cm³ 미만으로 측정 평가되었다.

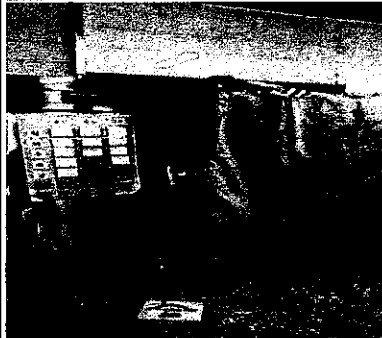
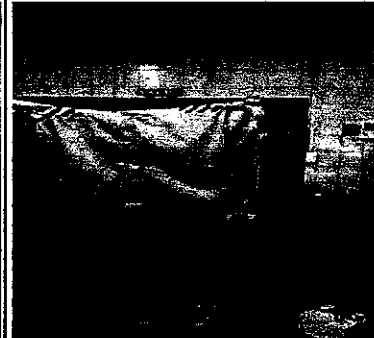
<위생설비입구-#1>	<위생설비입구-#2>	<위생설비입구-#3>

석면 해체 및 제거 작업 중 비산발생 가능한 부지경계선 지점, 위생설비입구 지점, 음압기배출구 지점, 폐기물반출구 지점 석면농도 측정결과에 의해 **0.0002 ~ 0.0025개/cm³**로 측정되었으며 모두 석면배출허용기준 석면안전관리법 시행령 제 38조(사업장주변의 석면배출허용기준)인 **0.01개/cm³** 미만으로 측정 평가되었다.
