석면비산 측정 결과보고서

★측정 지점 위치도(도식도) [2018년 12월 28일]

용역 명 : 장성고등학교 교실 천장(텍스), 화장실 칸막이 석면 해체공사

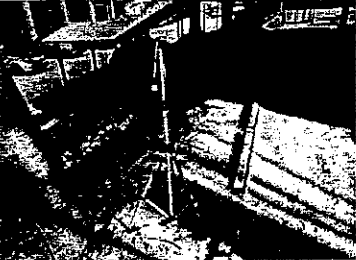
- 장성고등학교 본관동 부지경계선 측정사진
	시료채취 위치 및 수량 - 본관동 주위 부지경계 2개	분석결과 (기준 0.01개/cm ³ 이하): 기준치미만	작업일 (2018. 12. 28.)
부지경계선

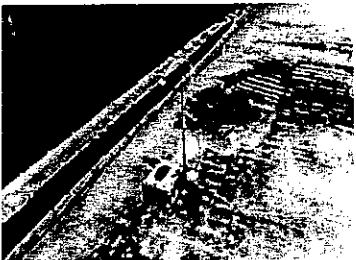
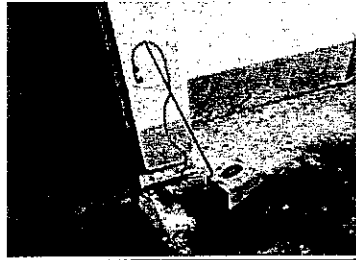
- 장성고등학교 본관동 부지경계선 측정사진
	시료채취 위치 및 수량 - 본관동 주위 부지경계 2개	분석결과 (기준 0.01개/cm ³ 이하): 기준치미만	작업일 (2018. 12. 28.)
위생설비

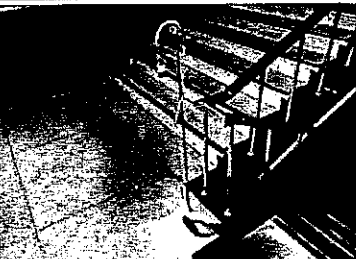
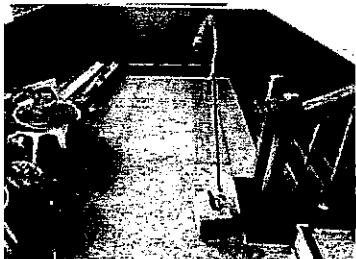
- 장성고등학교 본관동 3층 복도 좌측, 우측 작업장주변(실내) 측정사진
	시료채취 위치 및 수량 -본관동 3층 복도 좌측 1개,우측 1개	분석결과 (기준 0.01개/cm ³ 이하): 기준치미만	작업일 (2018. 12. 28.)

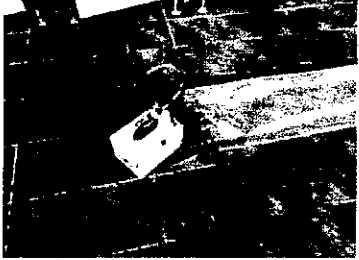
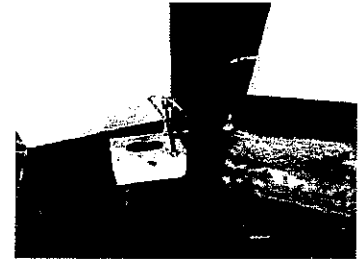
- 장성고등학교 본관동 3층 복도 음압기배출구 측정사진
	시료채취 위치 및 수량: - 3층 복도 음압배출구 4개		분석결과 (기준 0.01개/cm ³ 이하): 기준치미만 작업일 (2018 . 12 . 28 .)
음압기

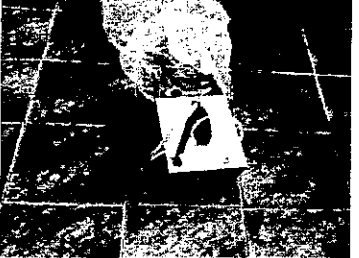
- 장성고등학교 본관동 3층 미술실 음압기배출구 측정사진
	시료채취 위치 및 수량: - 3층 미술실 음압배출구 1개		분석결과 (기준 0.01개/cm ³ 이하): 기준치미만 작업일 (2018 . 12 . 28 .)
폐기물 반출구

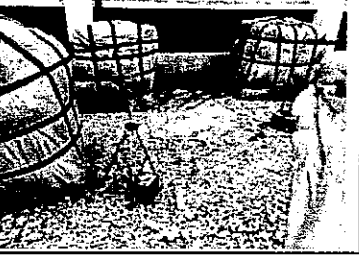
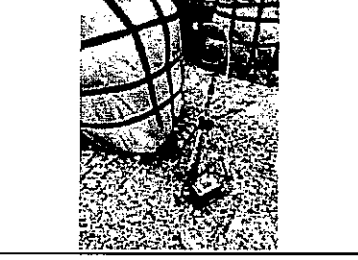
- 장성고등학교 본관동 외부 폐기물보관지점 측정사진
	시료채취 위치 및 수량: - 본관동 외부 폐기물보관 2개		분석결과 (기준 0.01개/cm ³ 이하): 기준치미만 작업일 (2018 . 12 . 28 .)

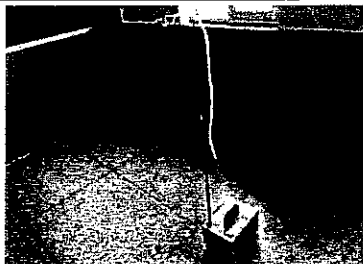
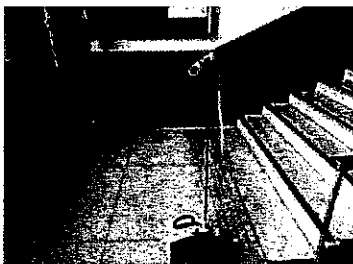
- 장성고등학교 본관동 3층 복도 좌측, 우측 작업장주변(실내) 측정사진
	시료채취 위치 및 수량 -본관동 3층 복도 좌측 1개,우측 1개	분석결과 (기준 0.01개/cm ³ 이하): 기준치미만	작업일 (2018 . 12 . 30 .)

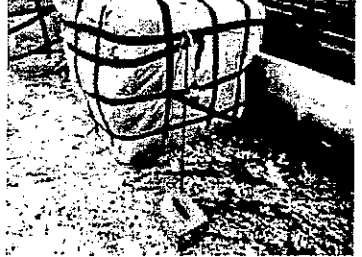
- 장성고등학교 본관동 외부 폐기물보관지점 측정사진
	시료채취 위치 및 수량: - 본관동 인부 폐기물보관 2개	분석결과 (기준 0.01개/cm ³ 이하): 기준치미만	작업일 (2018 . 12 . 30 .)
