석면비산정도측정 결과보고서

[공사명 : 치매안심센터 진입 도시계획도로 개설공사]

석면해체·제거 사업장의 석면비산 측정 결과보고서

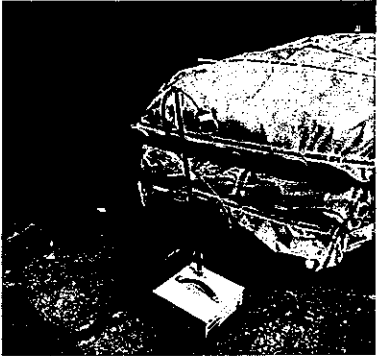
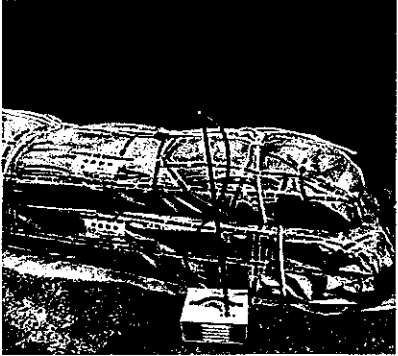
-
	<폐기물보관지점-#1>	<폐기물보관지점-#2>

석면 해체 및 제거 작업 중 비산발생 가능한 폐기물보관지점 석면농도 측정결과에 의해 0.0002 ~ 0.0003개/cm³로 측정되었으며 모두 석면배출허용기준 석면안전관리법 시행령 제 38조(사업장주변의 석면배출허용기준)인 0.01개/cm³ 미만으로 측정 평가되었다.

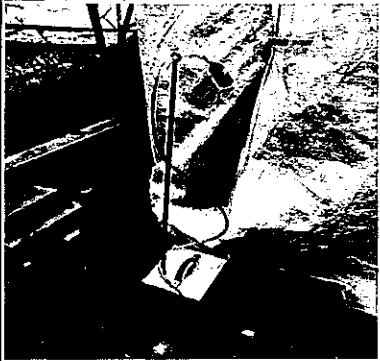
-	-
	<위생설비입구-#1>	-	-
부지경계선

석면 해체 및 제거 작업 중 비산발생 가능한 부지경계선 지점, 작업장주변지점, 위생설비입구 지점, 폐기물반출구지점 석면농도 측정결과에 의해 0.0001 ~ 0.0011개/cm³로 측정되었으며 모두 석면배출허용기준 석면안전관리법 시행령 제 38조(사업장주변의 석면배출허용기준)인 0.01개/cm³ 미만으로 측정 평가되었다.
