석면 해체·제거 사업장의 석면비산 측정 결과보고서

[조대수님 소유 축사 및 퇴비사 철거공사]

[별첨2] 측정 지정 위치(도식도)

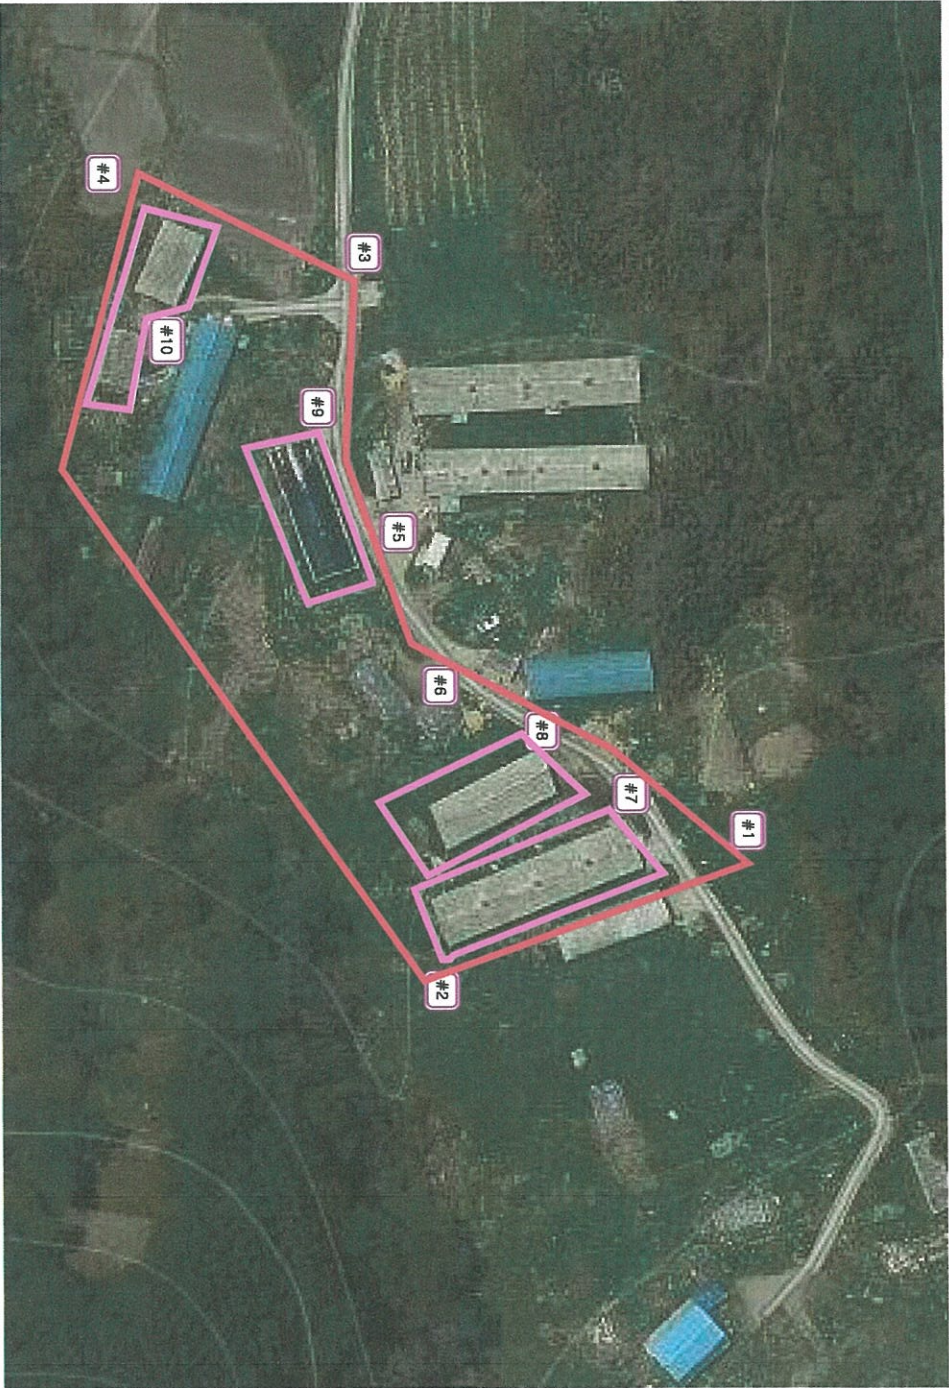
범례	측정지점	#1
	부지경계	
	작업구역	
시료번호	측정위치	
#1	부지경계선	
#2	부지경계선	
#3	부지경계선	
#4	부지경계선	
#5	위생설비입구	
#6	작업장주변	
#7	폐기물반출구1	
#8	폐기물반출구2	
#9	폐기물반출구3	
#10	폐기물반출구4
