석면조사 및 측정

석면비산측정 결과보고서

- 장성중외 1교 (장성여자중) 교사동 지정폐기물 철거공사 -

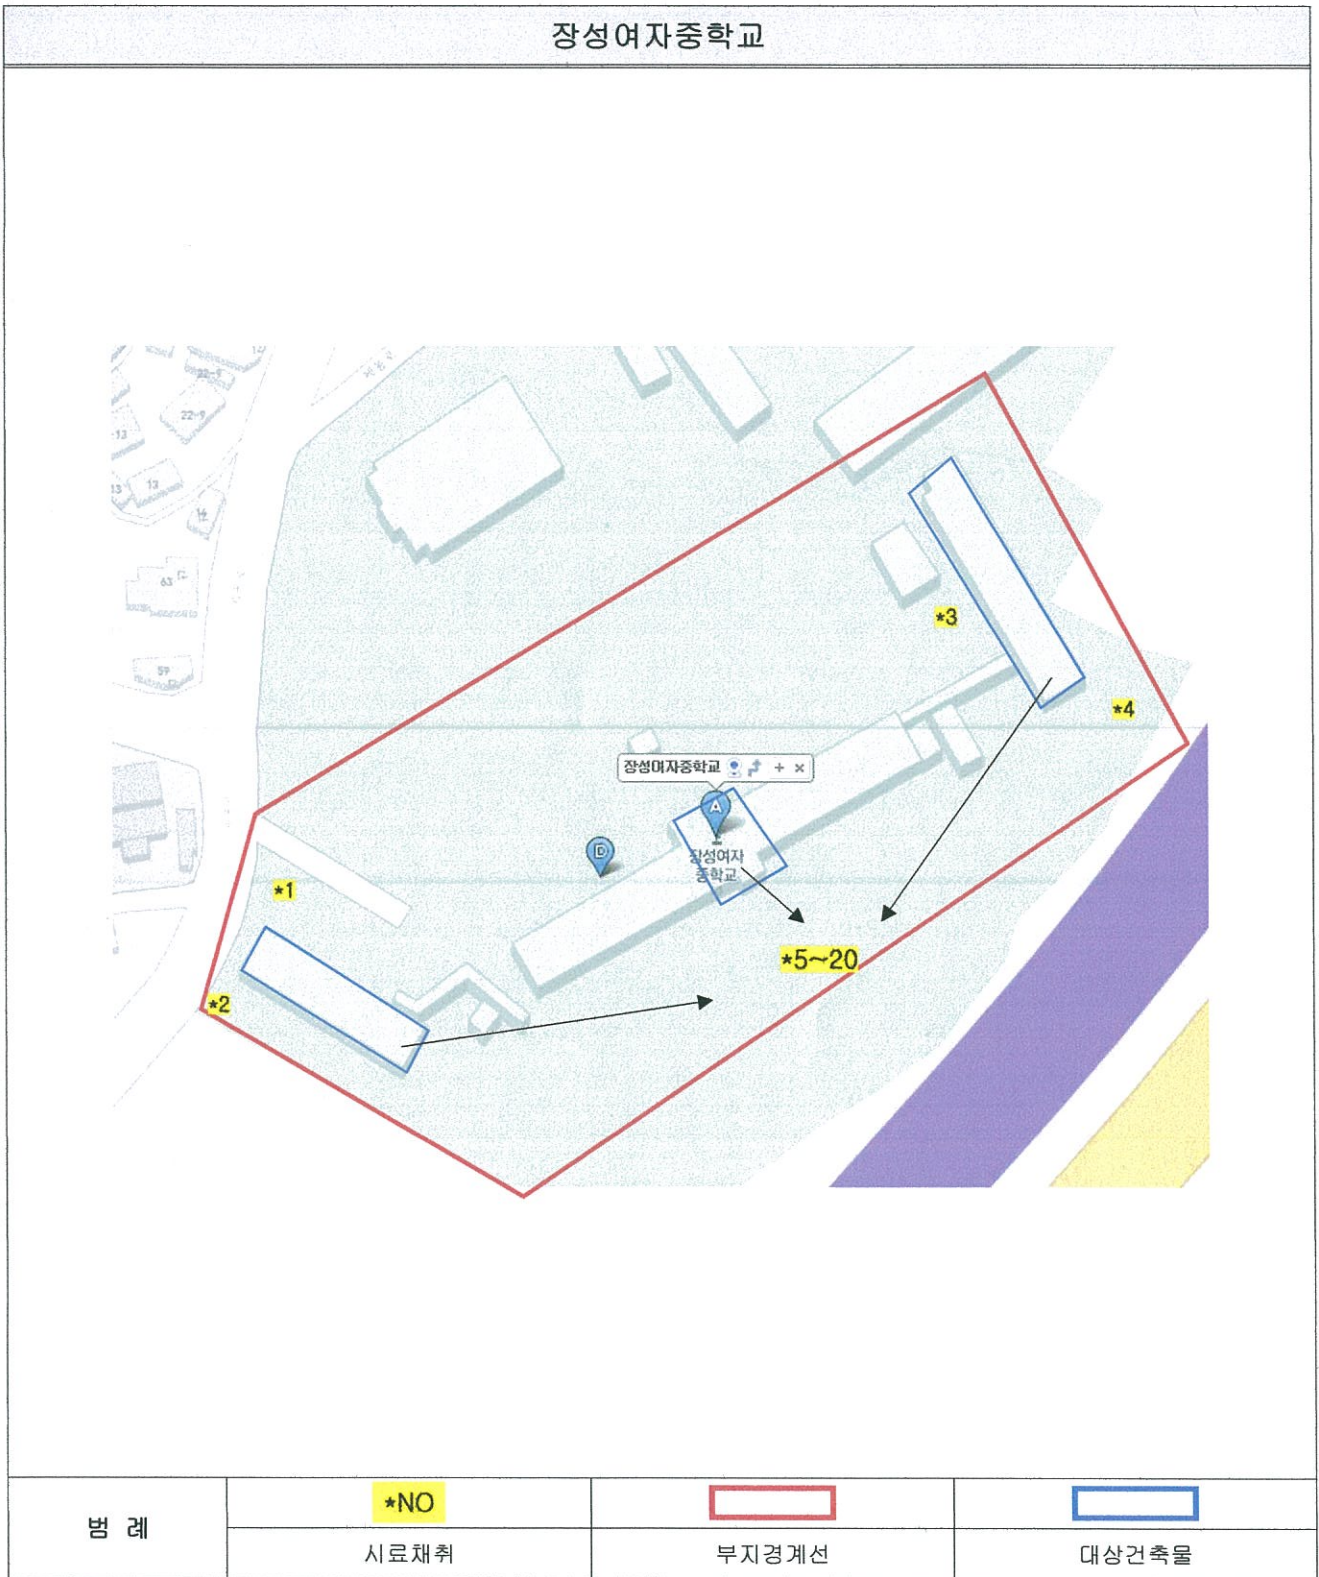
[별첨1] 측정 위치도(측정 장소)

측정위치		측정시간(분)	유량(ℓ/min)	측정농도 [기준: 0.01개/㎤]	초과여부
*1	부지경계선1	8:20 ~ 12:25	10.00	불검출[검출한계 0.002미만]	미만
*2	부지경계선2	8:21 ~ 12:26	10.00	불검출[검출한계 0.002미만]	미만
*3	부지경계선3	8:22 ~ 12:27	10.00	불검출[검출한계 0.002미만]	미만
*4	부지경계선4	8:23 ~ 12:28	10.00	불검출[검출한계 0.002미만]	미만
*5	작업장주변	9:00 ~ 11:05	10.00	불검출[검출한계 0.002미만]	미만
*6	위생설비입구	13:30 ~ 14:12	10.00	불검출[검출한계 0.002미만]	미만
*7	음압기배출구1	8:30 ~ 9:12	10.00	불검출[검출한계 0.002미만]	미만
*8	폐기물반출구1	8:35 ~ 9:17	10.00	0.002	미만
*9	음압기배출구2	9:30 ~ 10:12	10.00	불검출[검출한계 0.002미만]	미만
*10	폐기물반출구2	9:35 ~ 10:17	10.00	0.002	미만
*11	음압기배출구3	9:30 ~ 10:12	10.00	불검출[검출한계 0.002미만]	미만
*12	폐기물반출구3	9:35 ~ 10:17	10.00	0.002	미만
*13	음압기배출구4	10:00 ~ 10:42	10.00	불검출[검출한계 0.002미만]	미만
*14	폐기물반출구4	10:05 ~ 10:47	10.00	0.004	미만
*15	음압기배출구5	11:00 ~ 11:42	10.00	불검출[검출한계 0.002미만]	미만
*16	폐기물반출구5	11:05 ~ 11:47	10.00	0.002	미만
*17	음압기배출구6	13:00 ~ 13:42	10.00	불검출[검출한계 0.002미만]	미만
*18	폐기물반출구6	13:05 ~ 13:47	10.00	0.002	미만
*19	음압기배출구7	14:00 ~ 14:42	10.00	불검출[검출한계 0.002미만]	미만
