# 석면비산측정 결과보고서

- 황룡시장 주차환경개선사업 슬레이트 철거공사 -

**한국안전환경컨설팅(주)**

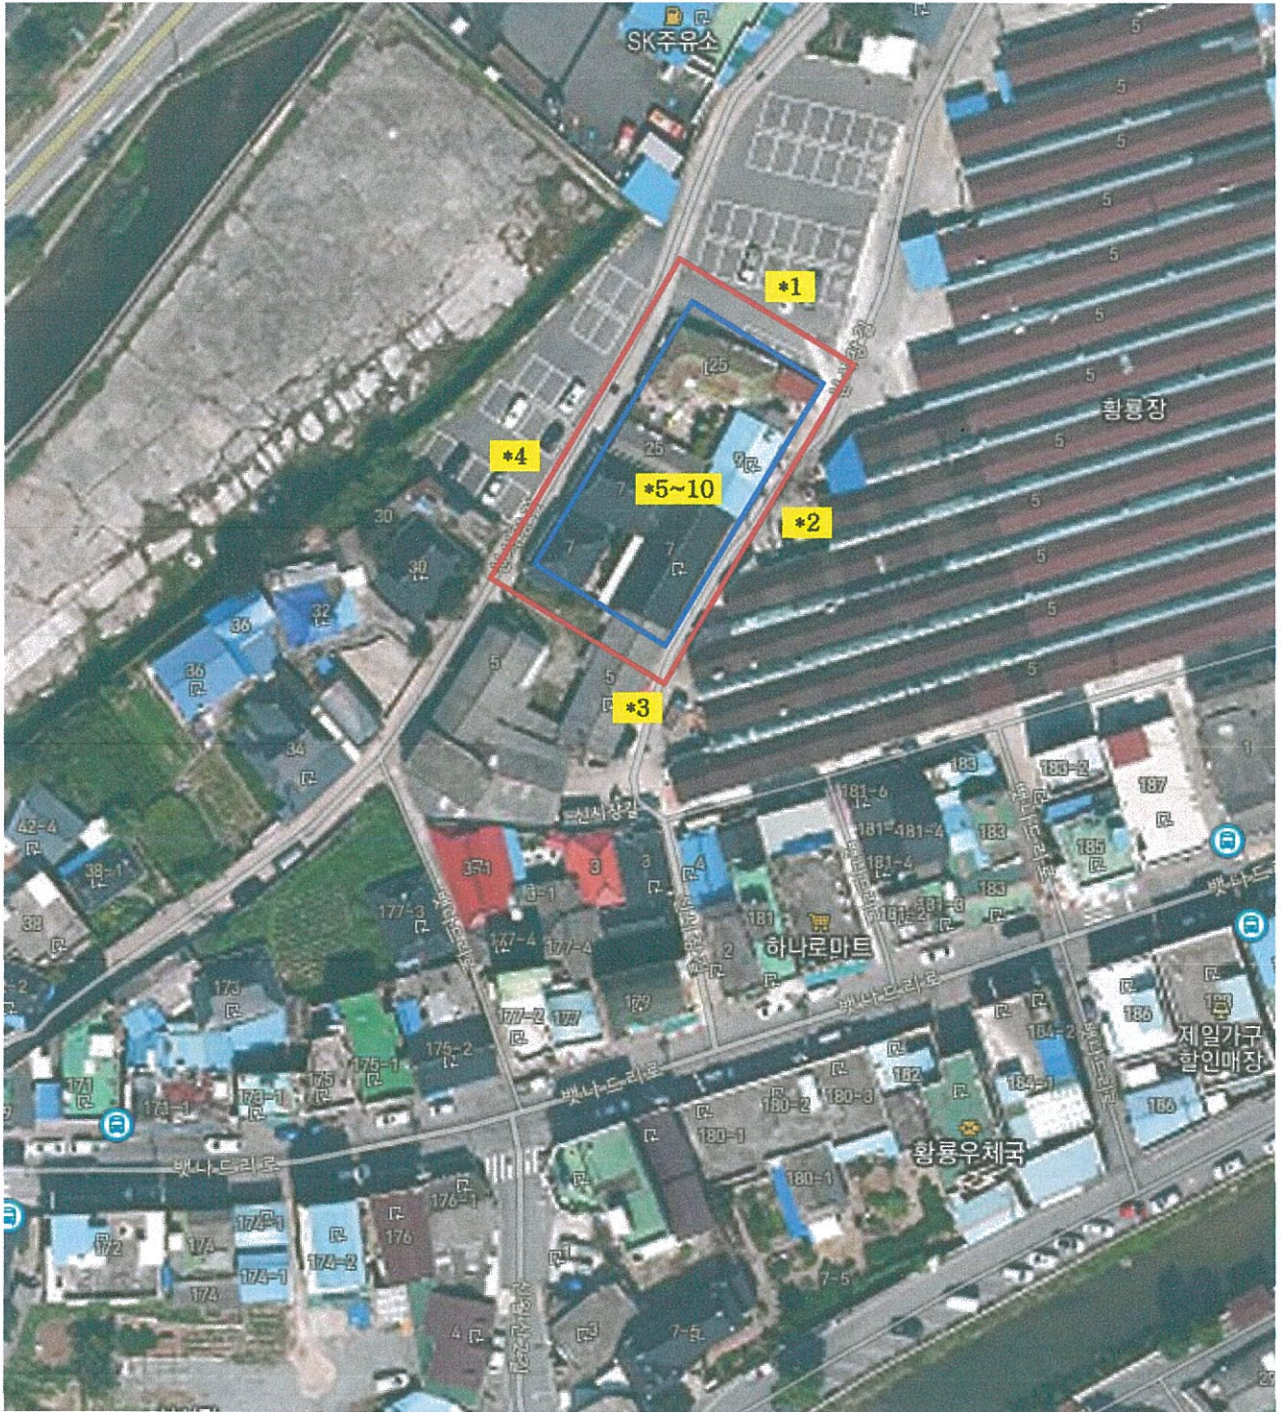
[별첨1] 측정 위치도(측정 장소) 2017. 10. 26.

| 측정위치 | | 측정시간(분) | 유량( $\ell/\text{min}$ ) | 측정농도<br>[기준: 0.01개/ $\text{cm}^3$ ] | 초과여부 |
|---|---|---|---|---|---|
| *1 | 부지경계선1 | 11:30 ~ 15:30 | 10.00 | 불검출[검출한계 0.002미만] | 미만 |
| *2 | 부지경계선2 | 11:32 ~ 15:32 | 10.00 | 불검출[검출한계 0.002미만] | 미만 |
| *3 | 부지경계선3 | 11:35 ~ 15:35 | 10.00 | 불검출[검출한계 0.002미만] | 미만 |
| *4 | 부지경계선4 | 11:40 ~ 15:40 | 10.00 | 불검출[검출한계 0.002미만] | 미만 |
| *5 | 위생설비입구 | 11:45 ~ 12:25 | 10.00 | 불검출[검출한계 0.002미만] | 미만 |
| *6 | 작업장주변1 | 12:00 ~ 14:00 | 10.00 | 불검출[검출한계 0.002미만] | 미만 |
| *7 | 음압기배출구 | 12:30 ~ 13:10 | 10.00 | 불검출[검출한계 0.002미만] | 미만 |
| *8 | 폐기물반출구1 | 13:00 ~ 13:40 | 10.00 | 불검출[검출한계 0.002미만] | 미만 |
| *9 | 작업장주변2 | 15:00 ~ 17:00 | 10.00 | 불검출[검출한계 0.002미만] | 미만 |
| *10 | 폐기물반출구2 | 16:00 ~ 16:40 | 10.00 | 불검출[검출한계 0.002미만] | 미만 |

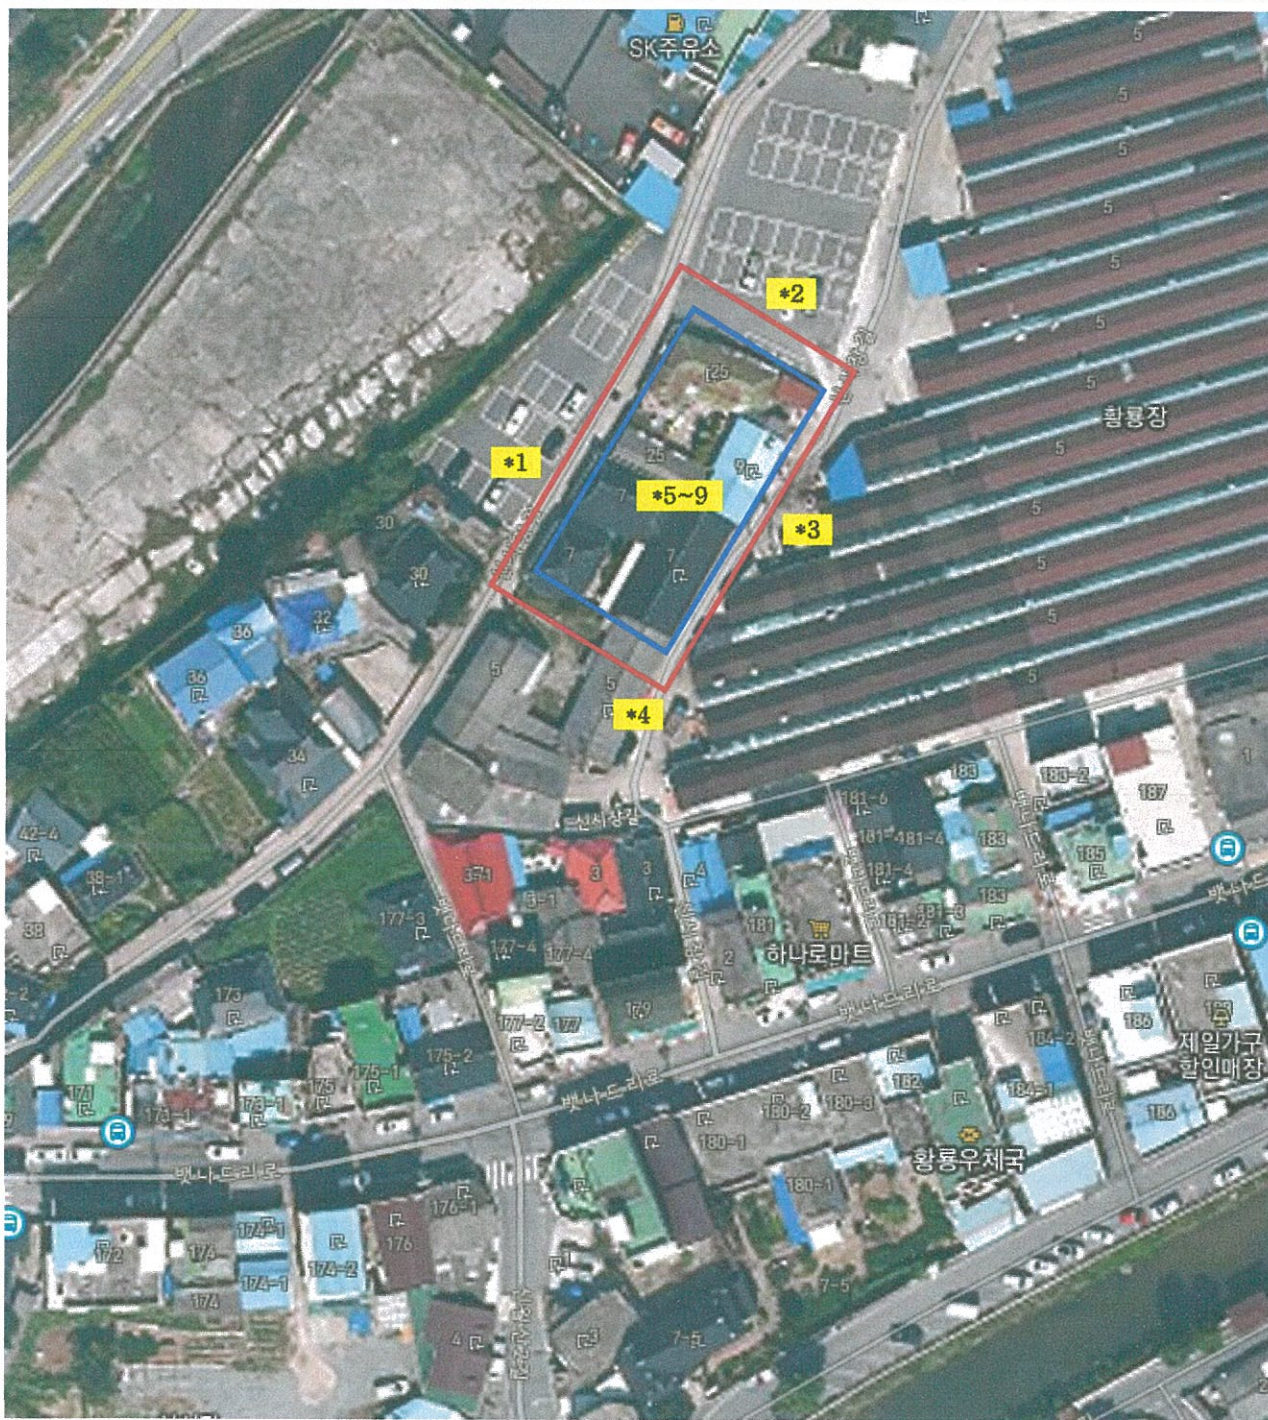
[별첨1] 측정 위치도(측정 장소) 2017. 10. 25.

| 측정위치 | | 측정시간(분) | 유량(l/min) | 측정농도<br>[기준: 0.01개/cm³] | 초과여부 |
|---|---|---|---|---|---|
| *1 | 부지경계선1 | 8:20 ~ 12:20 | 10.00 | 불검출[검출한계 0.002미만] | 미만 |
| *2 | 부지경계선2 | 8:25 ~ 12:25 | 10.00 | 불검출[검출한계 0.002미만] | 미만 |
| *3 | 부지경계선3 | 13:00 ~ 17:00 | 10.00 | 불검출[검출한계 0.002미만] | 미만 |
| *4 | 부지경계선4 | 13:05 ~ 17:05 | 10.00 | 불검출[검출한계 0.002미만] | 미만 |
| *5 | 작업장주변1 | 9:15 ~ 11:15 | 10.00 | 불검출[검출한계 0.002미만] | 미만 |
| *6 | 작업장주변2 | 13:40 ~ 15:40 | 10.00 | 불검출[검출한계 0.002미만] | 미만 |
| *7 | 위생설비입구 | 9:00 ~ 9:40 | 10.00 | 불검출[검출한계 0.002미만] | 미만 |
| *8 | 폐기물반출구1 | 11:20 ~ 12:00 | 10.00 | 불검출[검출한계 0.002미만] | 미만 |
| *9 | 폐기물반출구2 | 15:45 ~ 16:25 | 10.00 | 0.003 | 미만 |

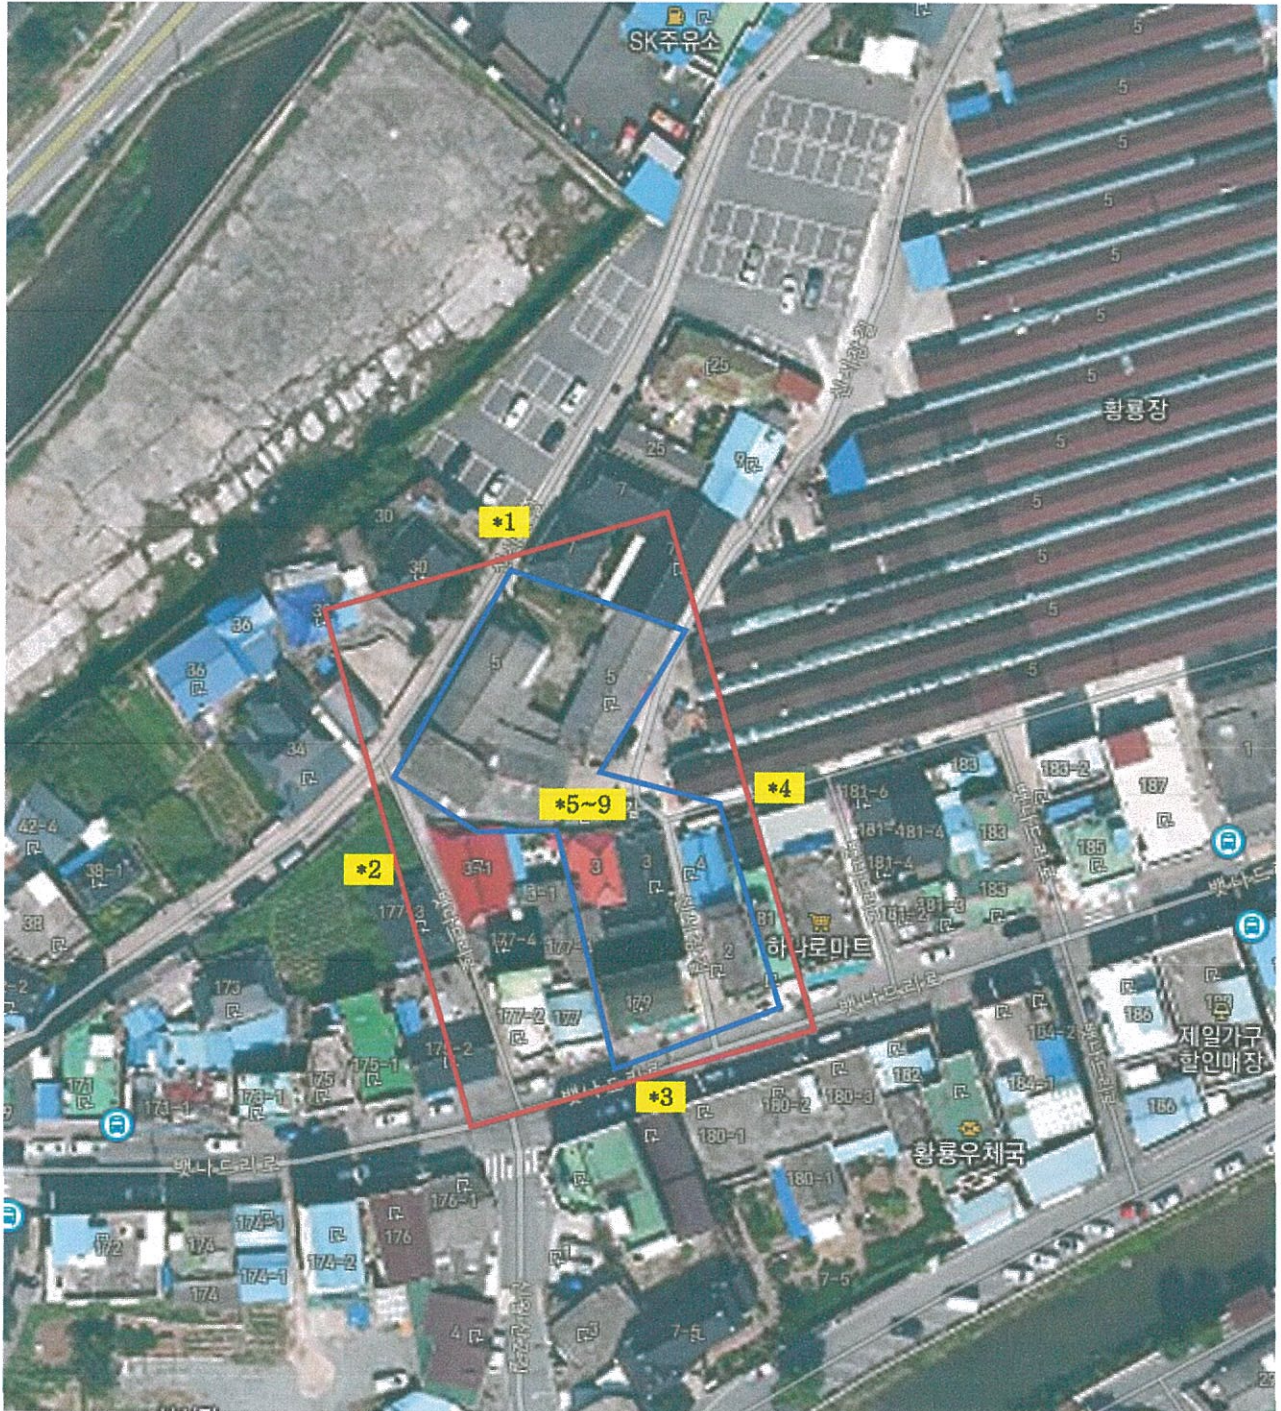
[별첨1] 측정 위치도(측정 장소) 2017. 10. 27.

| 측정위치 | | 측정시간(분) | 유량(ℓ/min) | 측정농도<br>[기준: 0.01개/㎤] | 초과여부 |
|---|---|---|---|---|---|
| *1 | 부지경계선1 | 8:00 ~ 12:00 | 10.00 | 불검출[검출한계 0.002미만] | 미만 |
| *2 | 부지경계선2 | 8:05 ~ 12:05 | 10.00 | 불검출[검출한계 0.002미만] | 미만 |
| *3 | 부지경계선3 | 12:30 ~ 16:30 | 10.00 | 불검출[검출한계 0.002미만] | 미만 |
| *4 | 부지경계선4 | 12:35 ~ 16:35 | 10.00 | 불검출[검출한계 0.002미만] | 미만 |
| *5 | 작업장주변1 | 9:00 ~ 11:00 | 10.00 | 불검출[검출한계 0.002미만] | 미만 |
| *6 | 작업장주변2 | 13:45 ~ 15:45 | 10.00 | 불검출[검출한계 0.002미만] | 미만 |
| *7 | 위생설비입구 | 8:30 ~ 9:10 | 10.00 | 불검출[검출한계 0.002미만] | 미만 |
| *8 | 폐기물반출구1 | 11:10 ~ 11:50 | 10.00 | 0.003 | 미만 |
| *9 | 폐기물반출구2 | 16:00 ~ 16:40 | 10.00 | 불검출[검출한계 0.002미만] | 미만 |
