## 석면 해체·제거 사업장의 석면비산 측정 결과보고서

[포병학교 기간병 취사식당등 2개소 철거공사] 10/17

- 문서번호 : 그린환 1910-17-A01
- 의뢰기관(의뢰자) : 연주건설(주)
- 시료채취장소(공사명) : 포병학교 기간병 취사식당 등 2개소 철거공사
- 채취일 : 2019. 10. 17.
- 분석일 : 2019. 10. 17.

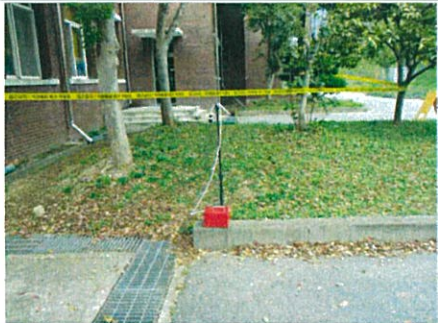
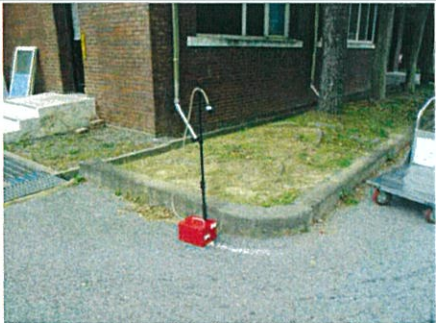
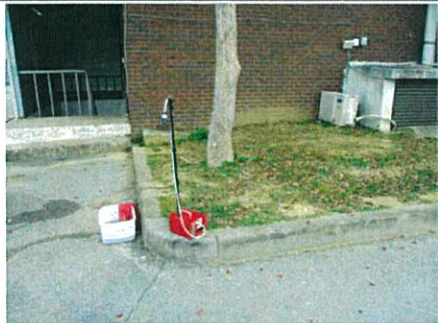
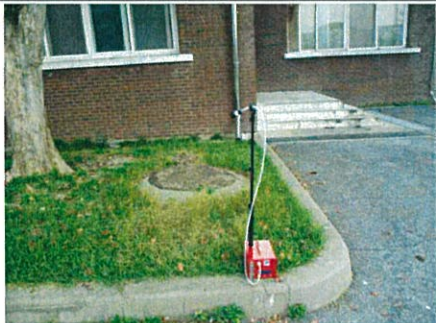
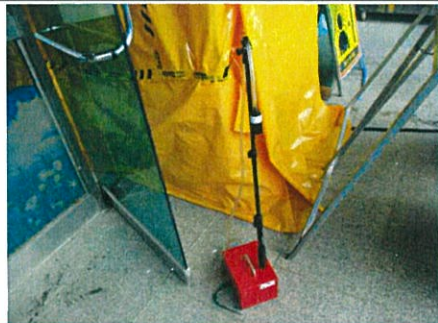
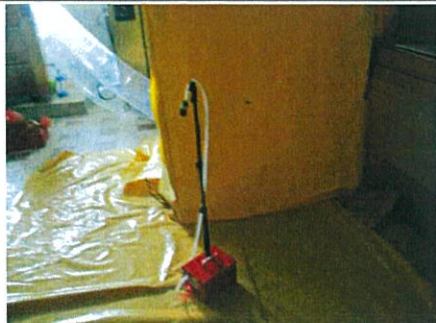
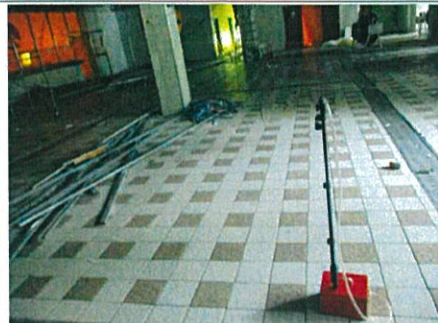
| 구분 | 사진 | | 사진설명 |
|---|---|---|---|
| 부지 경계선 | | | 분석결과<br>(기준0.01개/cm <sup>3</sup> 이하)<br>[별첨1] 참조 |

| 시료번호 | 측정 지점 | 측정결과[기준: 0.01개(f)/cc] | 검출석면 |
|---|---|---|---|
| #1 | 부지경계선 | 검출한계 0.002개(f)/cc미만 | 미만 |
| #2 | 부지경계선 | 검출한계 0.002개(f)/cc미만 | 미만 |
| #3 | 부지경계선 | 검출한계 0.002개(f)/cc미만 | 미만 |
| #4 | 부지경계선 | 검출한계 0.002개(f)/cc미만 | 미만 |

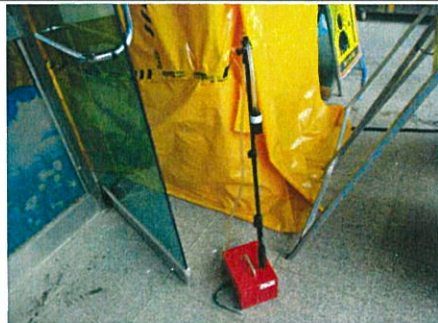
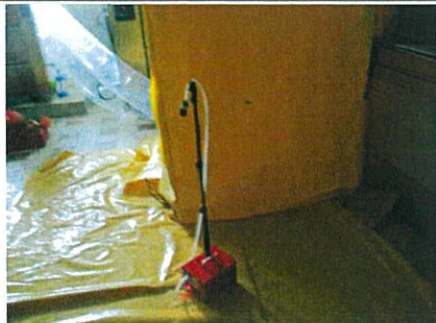
| 구분 | 사진 | | 사진설명 |
|---|---|---|---|
| 위생 설비 입구 | | | 시료채취<br>위치 및 수량<br>[별첨2]<br>도식도 참조 |

| 시료번호 | 측정 지점 | 측정결과[기준: 0.01개(f)/cc] | 검출석면 |
|---|---|---|---|
| #5 | 위생설비입구1 | 검출한계 0.005개(f)/cc미만 | 미만 |
| #6 | 위생설비입구2 | 검출한계 0.005개(f)/cc미만 | 미만 |

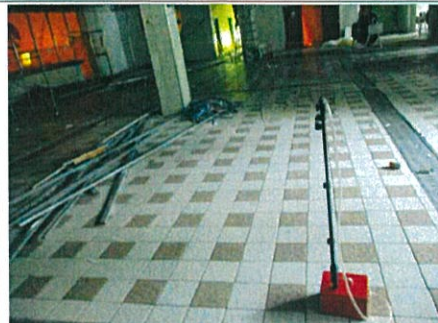
| 구분 | 사진 | | 사진설명 |
|---|---|---|---|
| 작업장 주변 (실내) | | | |

| 시료번호 | 측정 지점 | 측정결과[기준: 0.01개(f)/cc] | 검출석면 |
|---|---|---|---|
| #7 | 작업장주변(실내) | 검출한계 0.004개(f)/cc미만 | 미만 |

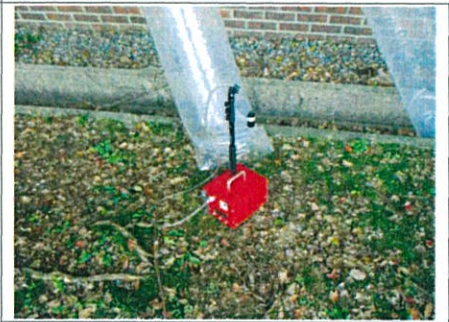
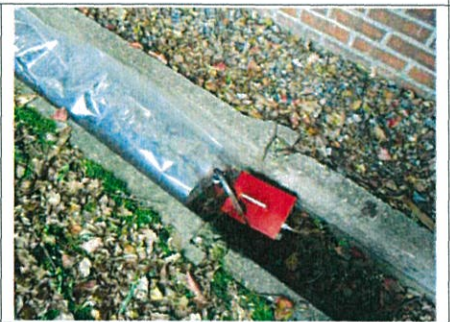
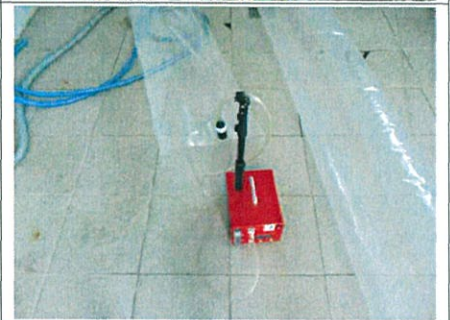
| 구분 | 사진 | 사진설명 |
|---|---|---|
| 음압기 배출구 | | <p>분석결과<br/>(기준0.01개/cm<sup>3</sup>이하)<br/>[별 첨1] 참조</p> <p>시료채취<br/>위치 및 수량<br/>[별 첨2]<br/>도식도 참조</p> |

| 시료번호 | 측정 지점 | 측정결과[기준: 0.01개(f)/cc] | 검출석면 |
|---|---|---|---|
| #8 | 음압기배출구1 | 검출한계 0.005개(f)/cc미만 | 미만 |
| #9 | 음압기배출구2 | 검출한계 0.005개(f)/cc미만 | 미만 |
| #10 | 음압기배출구3 | 검출한계 0.005개(f)/cc미만 | 미만 |
| #11 | 음압기배출구4 | 검출한계 0.005개(f)/cc미만 | 미만 |

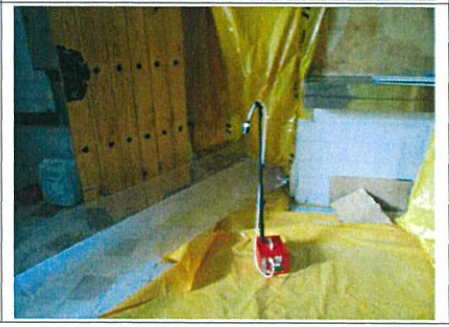
| 구분 | 사진 | 사진설명 |
|---|---|---|
| 폐기물 반출구 | | - |

| 시료번호 | 측정 지점 | 측정결과[기준: 0.01개(f)/cc] | 검출석면 |
|---|---|---|---|
| #12 | 폐기물반출구 | 검출한계 0.005개(f)/cc미만 | 미만 |

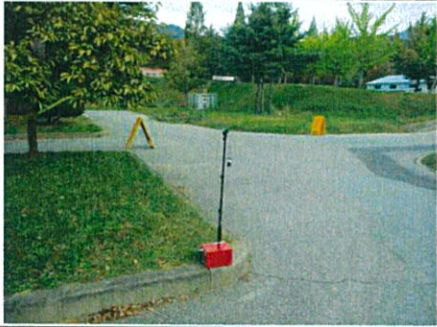
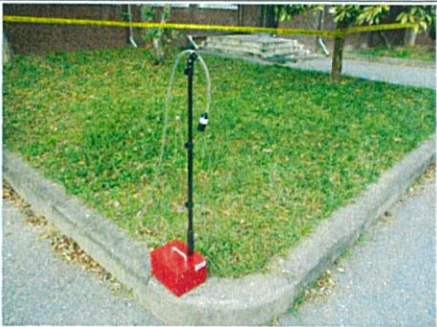
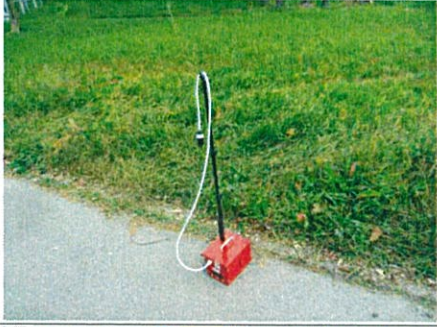
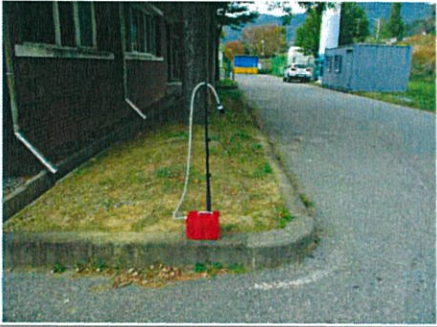
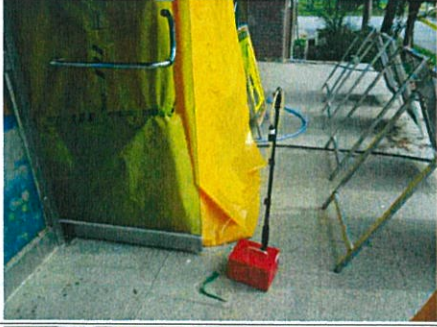
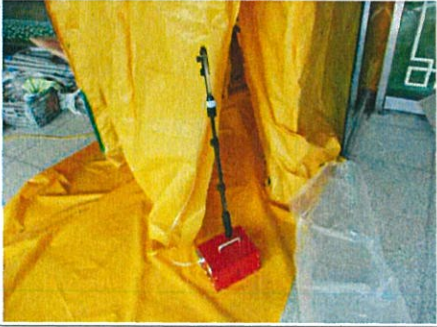
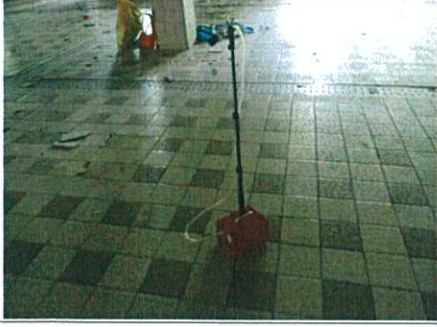
| 구분 | 사진 | | 사진설명 |
|---|---|---|---|
| 부지 경계선 | | | 분석결과<br>(기준0.01개/cm <sup>3</sup> 이하)<br>[별첨1] 참조 |

| 시료번호 | 측정 지점 | 측정결과[기준: 0.01개(f)/cc] | 검출석면 |
|---|---|---|---|
| #1 | 부지경계선 | 검출한계 0.002개(f)/cc미만 | 미만 |
| #2 | 부지경계선 | 검출한계 0.002개(f)/cc미만 | 미만 |
| #3 | 부지경계선 | 검출한계 0.002개(f)/cc미만 | 미만 |
| #4 | 부지경계선 | 검출한계 0.002개(f)/cc미만 | 미만 |

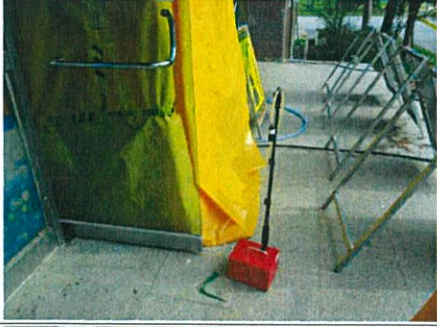
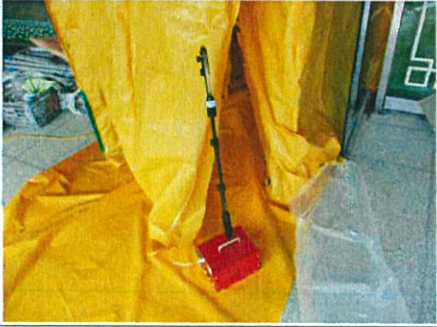
| 구분 | 사진 | | 사진설명 |
|---|---|---|---|
| 위생 설비 입구 | | | 시료채취<br>위치 및 수량<br>[별첨2]<br>도식도 참조 |

| 시료번호 | 측정 지점 | 측정결과[기준: 0.01개(f)/cc] | 검출석면 |
|---|---|---|---|
| #5 | 위생설비입구1 | 검출한계 0.005개(f)/cc미만 | 미만 |
| #6 | 위생설비입구2 | 검출한계 0.005개(f)/cc미만 | 미만 |

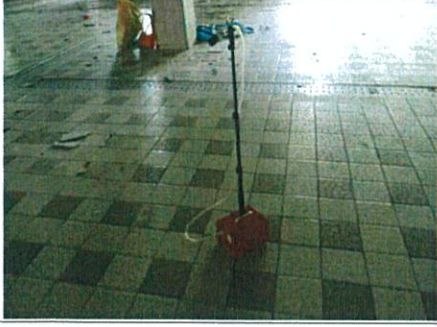
| 구분 | 사진 | | 사진설명 |
|---|---|---|---|
| 작업장 주변 (실내) | | | - |

| 시료번호 | 측정 지점 | 측정결과[기준: 0.01개(f)/cc] | 검출석면 |
|---|---|---|---|
| #7 | 작업장주변(실내) | 검출한계 0.004개(f)/cc미만 | 미만 |

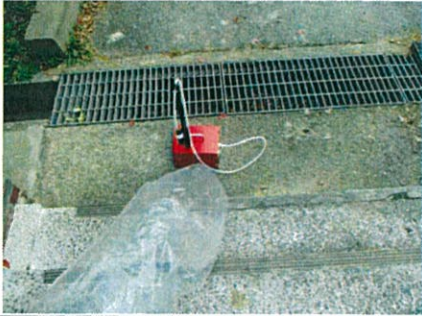
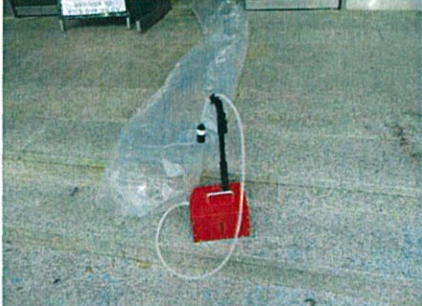
| 구분 | 사진 | 사진설명 |
|---|---|---|
| 음압기 배출구 | | <p>분석결과<br/>(기준0.01개/cm<sup>2</sup>이하)<br/>[별 첨1] 참조</p> <p>시료채취<br/>위치 및 수량<br/>[별 첨2]<br/>도식도 참조</p> |

| 시료번호 | 측정 지점 | 측정결과[기준: 0.01개(f)/cc] | 검출석면 |
|---|---|---|---|
| #8 | 음압기배출구1 | 검출한계 0.005개(f)/cc미만 | 미만 |
| #9 | 음압기배출구2 | 검출한계 0.005개(f)/cc미만 | 미만 |
| #10 | 음압기배출구3 | 검출한계 0.005개(f)/cc미만 | 미만 |
| #11 | 음압기배출구4 | 검출한계 0.005개(f)/cc미만 | 미만 |

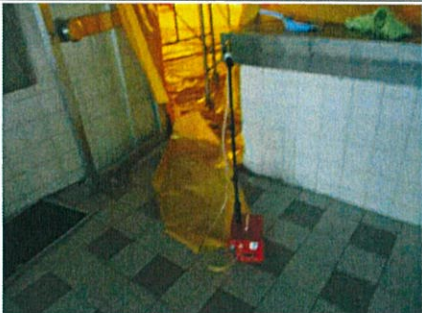
| 구분 | 사진 | 사진설명 |
|---|---|---|
| 폐기물 반출구 | | - |

| 시료번호 | 측정 지점 | 측정결과[기준: 0.01개(f)/cc] | 검출석면 |
|---|---|---|---|
| #12 | 폐기물반출구 | 검출한계 0.005개(f)/cc미만 | 미만 |

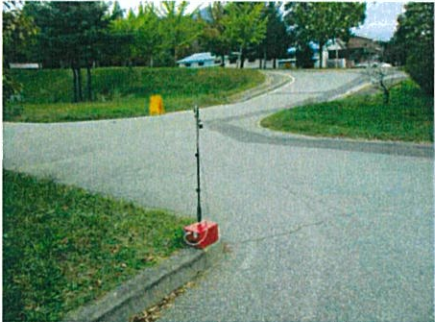
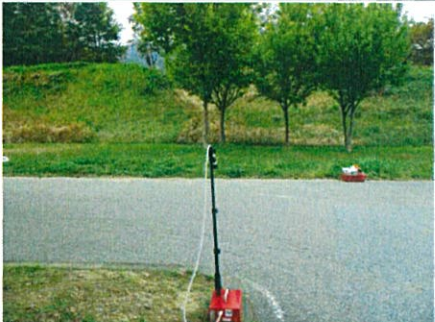
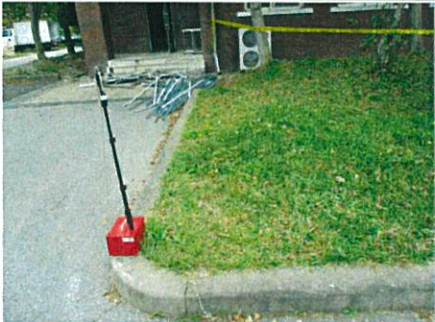
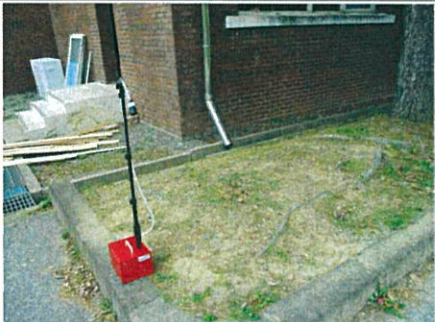
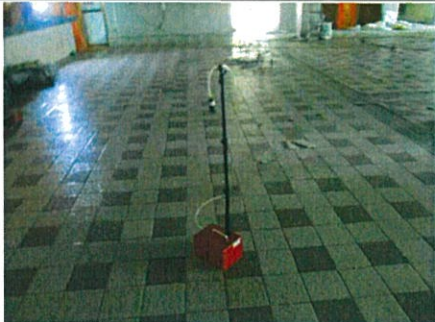
| 구분 | 사진 | | 사진설명 |
|---|---|---|---|
| 부지 경계 선 | | | 분석결과<br>(기준0.01개/cm이하)<br>[별 첨1] 참조 |

| 시료번호 | 측정 지점 | 측정결과[기준: 0.01개(f)/cc] | 검출석면 |
|---|---|---|---|
| #1 | 부지경계선 | 검출한계 0.002개(f)/cc미만 | 미만 |
| #2 | 부지경계선 | 검출한계 0.002개(f)/cc미만 | 미만 |
| #3 | 부지경계선 | 검출한계 0.002개(f)/cc미만 | 미만 |
| #4 | 부지경계선 | 검출한계 0.002개(f)/cc미만 | 미만 |

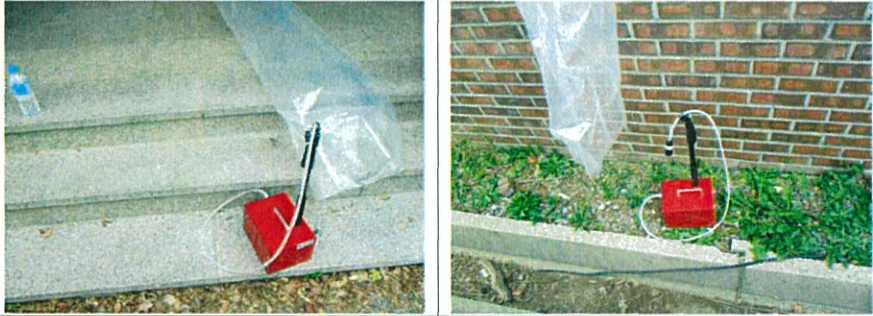
| 구분 | 사진 | 사진설명 |
|---|---|---|
| 음압기 배출구 | | <p>분석결과<br/>(기준0.01개/cm<sup>3</sup>이하)<br/>[별 첨1] 참조</p> |

| 시료번호 | 측정 지점 | 측정결과[기준: 0.01개(f)/cc] | 검출석면 |
|---|---|---|---|
| #7 | 음압기배출구1 | 검출한계 0.005개(f)/cc미만 | 미만 |
| #8 | 음압기배출구2 | 검출한계 0.005개(f)/cc미만 | 미만 |

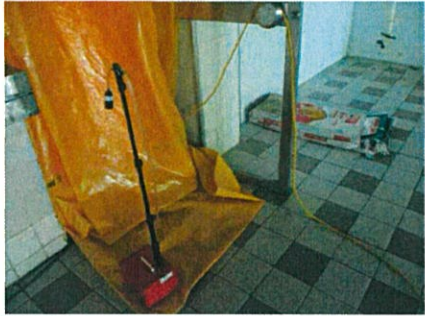
| 구분 | 사진 | 사진설명 |
|---|---|---|
| 폐기물 반출구 | | <p>시료채취<br/>위치 및 수량<br/>[별 첨2]<br/>도식도 참조</p> |

| 시료번호 | 측정 지점 | 측정결과[기준: 0.01개(f)/cc] | 검출석면 |
|---|---|---|---|
| #9 | 폐기물반출구 | 검출한계 0.005개(f)/cc미만 | 미만 |
