제 목 : 장성군 진원면 불태3로 81-8 석면해체공사 석면비산측정결과보고서  
제출 건.

# 석면비산정도측정 결과보고서

[ 공사명 : 장성군 진원면 불태3로 81-8 석면해체공사 ]

## 석면해체·제거 사업장의 석면비산 측정 결과보고서

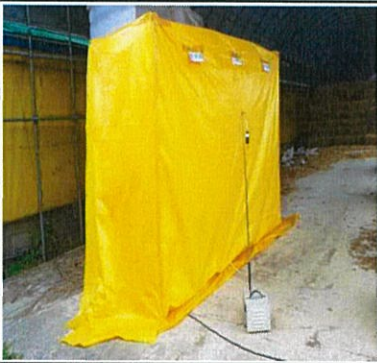
| 분 류 | 시료<br>번호 | 측정 위치 | 측정시간(분) | 평균유속<br>(ℓ/min) | 유 량<br>(ℓ) | 측정농도<br>(개/mm <sup>2</sup> ) | 초과<br>여부 |
|---|---|---|---|---|---|---|---|
| 위생설비입구<br>(1point) | #6 | 입구로부터 1m 이내 | 10:14 ~ 10:59 | 9.18 | 423.04 | 0.0010 | 미만 |

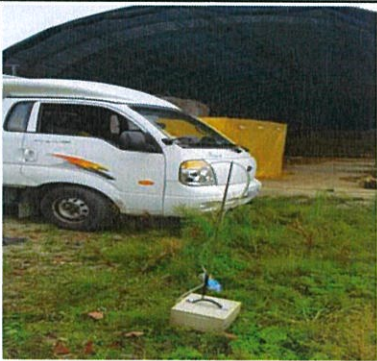
| 분 류 | 시료<br>번호 | 측정 위치 | 측정시간(분) | 평균유속<br>(ℓ/min) | 유 량<br>(ℓ) | 측정농도<br>(개/mm <sup>2</sup> ) | 초과<br>여부 |
|---|---|---|---|---|---|---|---|
| 부지경계선<br>(4point) | #1 | 남 방향 | 10:00 ~ 14:10 | 9.60 | 2466.21 | 0.0002 | 미만 |

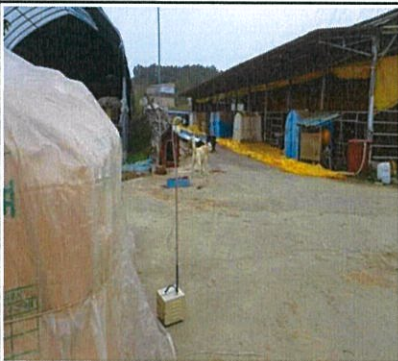
| 분 류 | 시료<br>번호 | 측정 위치 | 측정시간(분) | 평균유속<br>(ℓ/min) | 유 량<br>(ℓ) | 측정농도<br>(개/mm <sup>2</sup> ) | 초과<br>여부 |
|---|---|---|---|---|---|---|---|
| | #2 | 동 방향 | 10:04 ~ 14:14 | 9.65 | 2479.05 | 0.0003 | 미만 |

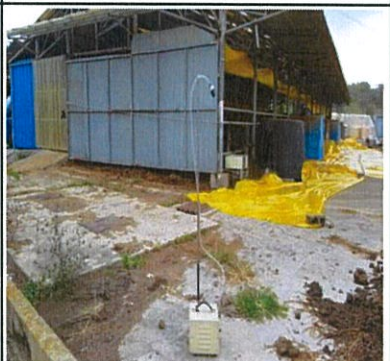
| 분 류 | 시료<br>번호 | 측정 위치 | 측정시간(분) | 평균유속<br>(ℓ/min) | 유 량<br>(ℓ) | 측정농도<br>(개/mm <sup>2</sup> ) | 초과<br>여부 |
|---|---|---|---|---|---|---|---|
| | #3 | 북 방향 | 10:07 ~ 14:17 | 9.64 | 2476.48 | 0.0002 | 미만 |

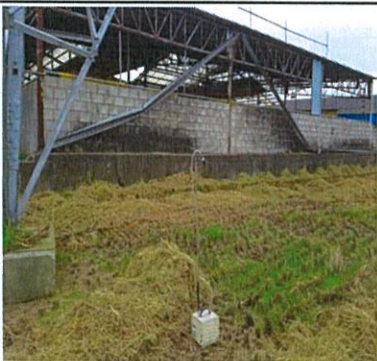
| 분 류 | 시료<br>번호 | 측정 위치 | 측정시간(분) | 평균유속<br>(ℓ/min) | 유 량<br>(ℓ) | 측정농도<br>(개/mm <sup>2</sup> ) | 초과<br>여부 |
|---|---|---|---|---|---|---|---|
| | #4 | 서 방향 | 10:10 ~ 14:20 | 9.61 | 2468.78 | 0.0002 | 미만 |

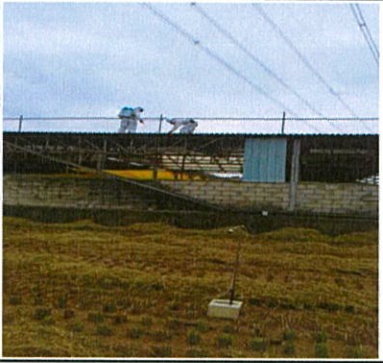
| 구 분 | 사진 및 설명 | | 작업일<br>2019-10-23 |
|---|---|---|---|
| | <작업장주변-#1> | | |

| 분 류 | 시료<br>번호 | 측정 위치 | 측정시간(분) | 평균유속<br>(ℓ/min) | 유 량<br>(ℓ) | 측정농도<br>(개/mm <sup>2</sup> ) | 초과<br>여부 |
|---|---|---|---|---|---|---|---|
| 작업장주변<br>(1point) | #5 | 실 외 | 10:19 ~ 12:29 | 9.34 | 1243.41 | 0.0006 | 미만 |

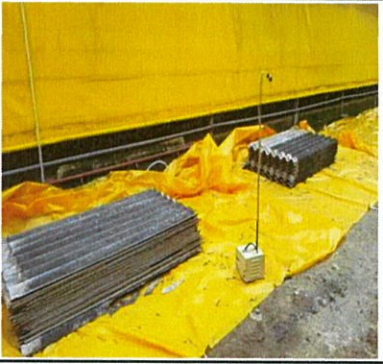
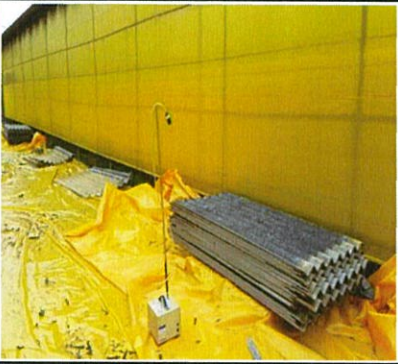
| 구 분 | 사진 및 설명 | | 작업일<br>2019-10-23 |
|---|---|---|---|
| | <폐기물반출구-#1> | | |

| 분 류 | 시료<br>번호 | 측정 위치 | 측정시간(분) | 평균유속<br>(ℓ/min) | 유 량<br>(ℓ) | 측정농도<br>(개/mm <sup>2</sup> ) | 초과<br>여부 |
|---|---|---|---|---|---|---|---|
| 폐기물반출구<br>(2point) | #7 | 폐기물반출구로부터 1m 이내 | 11:07 ~ 11:52 | 9.27 | 425.72 | 0.0006 | 미만 |
| | #8 | 폐기물반출구로부터 1m 이내 | 13:05 ~ 13:50 | 9.20 | 421.06 | 0.0002 | 미만 |

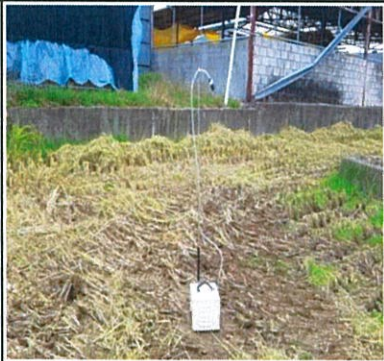
| 분 류 | 시료<br>번호 | 측정 위치 | 측정시간(분) | 평균유속<br>(ℓ/min) | 유 량<br>(ℓ) | 측정농도<br>(개/mm <sup>2</sup> ) | 초과<br>여부 |
|---|---|---|---|---|---|---|---|
| 부지경계선<br>(4point) | #1 | 남 방향 | 9:05 ~ 13:15 | 9.62 | 2471.34 | 0.0001 | 미만 |

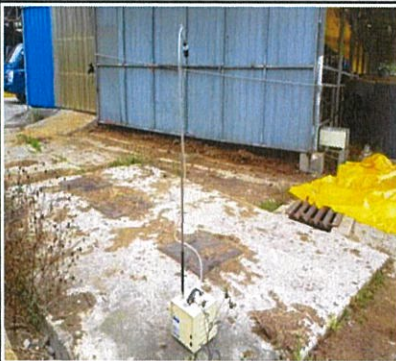
| 분 류 | 시료<br>번호 | 측정 위치 | 측정시간(분) | 평균유속<br>(ℓ/min) | 유 량<br>(ℓ) | 측정농도<br>(개/mm <sup>2</sup> ) | 초과<br>여부 |
|---|---|---|---|---|---|---|---|
| | #2 | 동 방향 | 9:08 ~ 13:18 | 9.60 | 2466.21 | 0.0003 | 미만 |

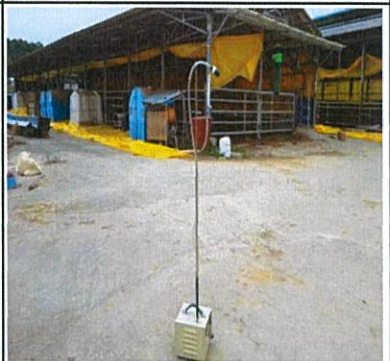
| 분 류 | 시료<br>번호 | 측정 위치 | 측정시간(분) | 평균유속<br>(ℓ/min) | 유 량<br>(ℓ) | 측정농도<br>(개/mm <sup>2</sup> ) | 초과<br>여부 |
|---|---|---|---|---|---|---|---|
| | #3 | 북 방향 | 9:11 ~ 13:21 | 9.66 | 2481.62 | 0.0002 | 미만 |

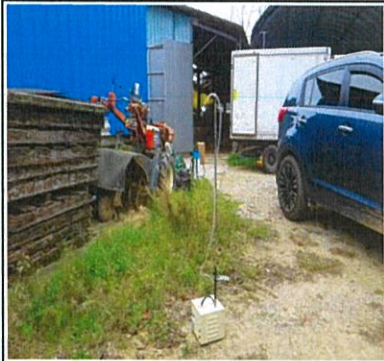
| 분 류 | 시료<br>번호 | 측정 위치 | 측정시간(분) | 평균유속<br>(ℓ/min) | 유 량<br>(ℓ) | 측정농도<br>(개/mm <sup>2</sup> ) | 초과<br>여부 |
|---|---|---|---|---|---|---|---|
| | #4 | 서 방향 | 9:13 ~ 13:23 | 9.62 | 2471.34 | 0.0003 | 미만 |

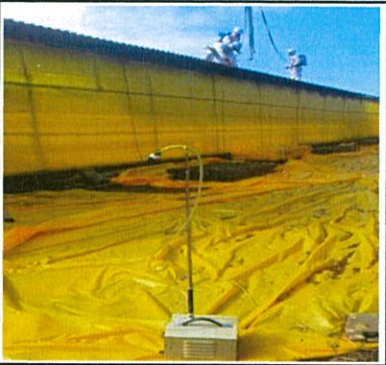
| 구 분 | 사진 및 설명 | | 작업일<br>2019-10-24 |
|---|---|---|---|
| | <작업장주변-#1> | - | - |

| 분 류 | 시료<br>번호 | 측정 위치 | 측정시간(분) | 평균유속<br>(ℓ/min) | 유 량<br>(ℓ) | 측정농도<br>(개/mm <sup>2</sup> ) | 초과<br>여부 |
|---|---|---|---|---|---|---|---|
| 작업장주변<br>(1point) | #5 | 실 외 | 10:10 ~ 12:20 | 9.27 | 1234.09 | 0.0004 | 미만 |

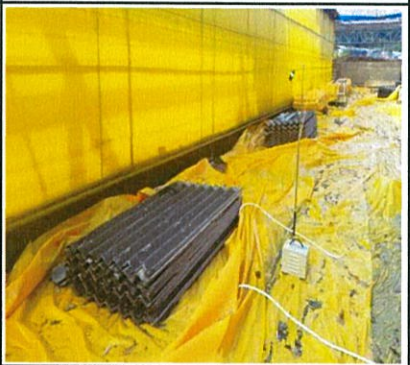
| 구 분 | 사진 및 설명 | | 작업일<br>2019-10-24 |
|---|---|---|---|
| | <폐기물반출구-#1> | <폐기물반출구-#1> | - |

| 분 류 | 시료<br>번호 | 측정 위치 | 측정시간(분) | 평균유속<br>(ℓ/min) | 유 량<br>(ℓ) | 측정농도<br>(개/mm <sup>2</sup> ) | 초과<br>여부 |
|---|---|---|---|---|---|---|---|
| 폐기물반출구<br>(2point) | #7 | 폐기물반출구로부터 1m 이내 | 12:30 ~ 13:15 | 9.25 | 423.35 | 0.0004 | 미만 |
| | #8 | 폐기물반출구로부터 1m 이내 | 14:00 ~ 14:45 | 9.20 | 419.63 | 0.0002 | 미만 |
