수 신 : 정원환경산업(주)  
참 조 : 석면철거 비산정도측정 용역 담당자  
제 목 : 장성고등학교 교실 천장 석면해체 공사 석면비산측정결과보고서 제출  
건.

# 석면비산정도측정 결과보고서

[ 공사명 : 장성고등학교 교실 천장 석면해체 공사 ]

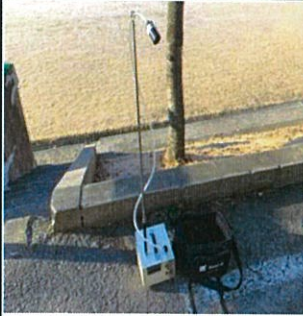
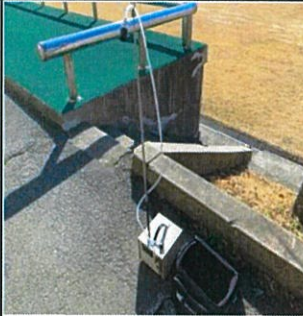
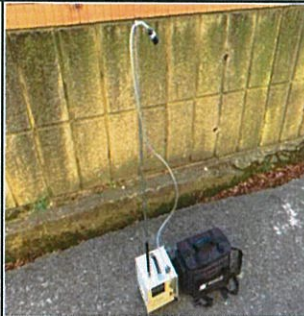
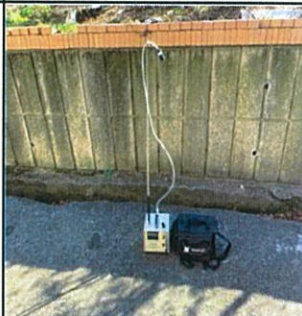
| 분 류 | 시료<br>번호 | 측정 위치 | 측정시간(분) | 평균유속<br>(ℓ/min) | 유 량<br>(ℓ) | 측정농도<br>(개/mm <sup>2</sup> ) | 초과<br>여부 |
|---|---|---|---|---|---|---|---|
| 부지경계선<br>(4point) | #1 | 남 방향 | 8:46 ~ 12:56 | 9.63 | 2637.63 | 0.0000 | 미만 |
| | #2 | 동 방향 | 8:50 ~ 13:00 | 9.60 | 2629.41 | 0.0000 | 미만 |

| | 측정 시작 시간 : 08:46 | 측정 종료 시간 : 12:56 | 측정 시작 시간 : 08:50 | 측정 종료 시간 : 13:00 |

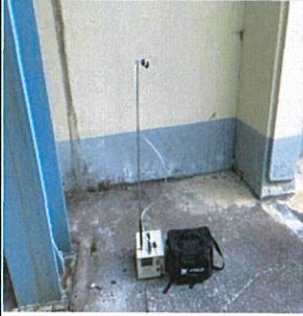
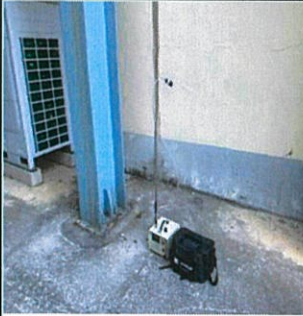
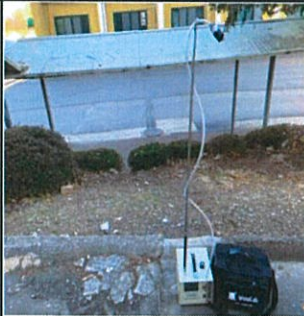
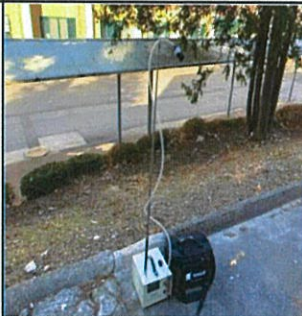
| 분 류 | 시료<br>번호 | 측정 위치 | 측정시간(분) | 평균유속<br>(ℓ/min) | 유 량<br>(ℓ) | 측정농도<br>(개/mm <sup>2</sup> ) | 초과<br>여부 |
|---|---|---|---|---|---|---|---|
| | #3 | 북 방향 | 8:56 ~ 13:06 | 9.71 | 2659.54 | 0.0000 | 미만 |
| | #4 | 서 방향 | 9:01 ~ 13:11 | 9.74 | 2667.76 | 0.0000 | 미만 |

| | 측정 시작 시간 : 08:56 | 측정 종료 시간 : 13:06 | 측정 시작 시간 : 09:01 | 측정 종료 시간 : 13:11 |

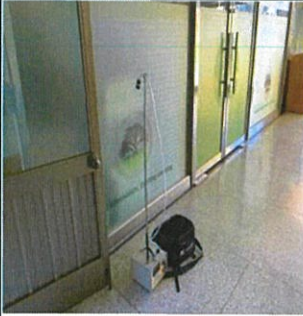
| 분 류 | 시료<br>번호 | 측정 위치 | 측정시간(분) | 평균유속<br>(ℓ/min) | 유 량<br>(ℓ) | 측정농도<br>(개/mm <sup>2</sup> ) | 초과<br>여부 |
|---|---|---|---|---|---|---|---|
| 작업장주변<br>(1point) | #5 | 실 내 | 9:07 ~ 11:17 | 9.64 | 1343.36 | 0.0004 | 미만 |

| 작업장 주변실내 | 측정 시작 시간 : 09:07 | 측정 종료 시간 : 11:17 | - | - |

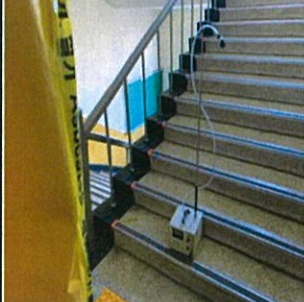
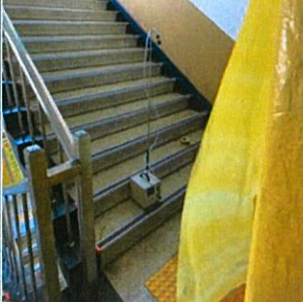
| 분 류 | 시료<br>번호 | 측정 위치 | 측정시간(분) | 평균유속<br>(ℓ/min) | 유 량<br>(ℓ) | 측정농도<br>(개/mm <sup>2</sup> ) | 초과<br>여부 |
|---|---|---|---|---|---|---|---|
| 위생설비<br>및 쉼터실 입구<br>(3point) | #6 | 입구로부터 1m 이내 | 9:14 ~ 9:59 | 9.72 | 467.19 | 0.0003 | 미만 |

| 구 분 | 사진 및 설명 | | | | 작업일<br>2020-01-05 |
|---|---|---|---|---|---|
| | 측정 시작 시간 : 09:14 | 측정 종료 시간 : 09:59 | 측정 시작 시간 : 12:22 | 측정 종료 시간 : 13:07 | |

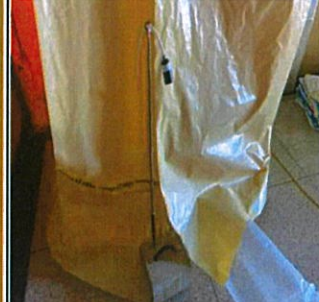
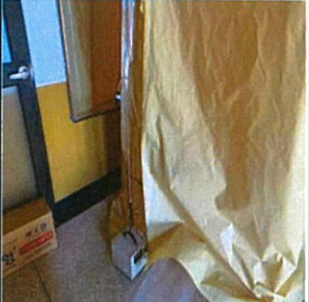
| 분 류 | 시료<br>번호 | 측정 위치 | 측정시간(분) | 평균유속<br>(ℓ/min) | 유 량<br>(ℓ) | 측정농도<br>(개/mm <sup>2</sup> ) | 초과<br>여부 |
|---|---|---|---|---|---|---|---|
| | #7 | 입구로부터 1m 이내 | 12:22 ~ 13:07 | 9.61 | 460.25 | 0.0005 | 미만 |

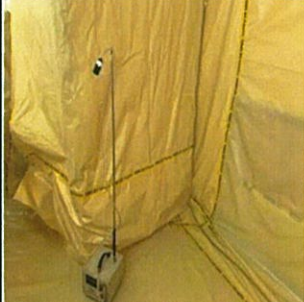
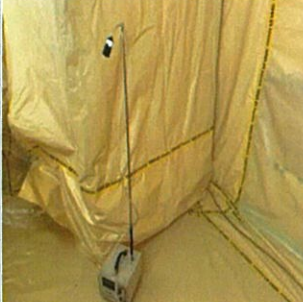
| 분 류 | 시료<br>번호 | 측정 위치 | 측정시간(분) | 평균유속<br>(ℓ/min) | 유 량<br>(ℓ) | 측정농도<br>(개/mm <sup>2</sup> ) | 초과<br>여부 |
|---|---|---|---|---|---|---|---|
| | #8 | 입구로부터 1m 이내 | 12:33 ~ 13:18 | 9.77 | 466.25 | 0.0007 | 미만 |

| 구 분 | 사진 및 설명 | | | | 작업일<br>2020-01-05 |
|---|---|---|---|---|---|
| | 측정 시작 시간 : 12:33 | 측정 종료 시간 : 13:18 | - | - | |

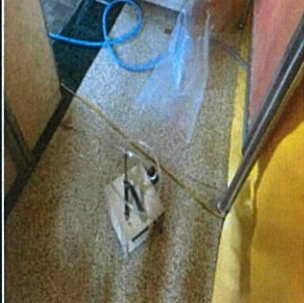
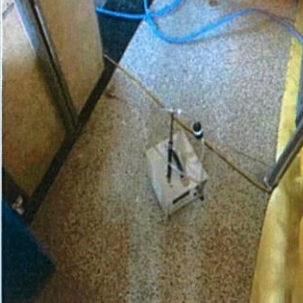
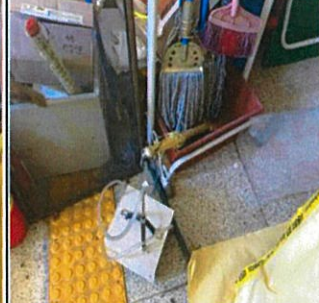
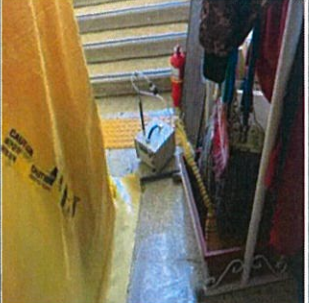
| 분 류 | 시료<br>번호 | 측정 위치 | 측정시간(분) | 평균유속<br>(ℓ/min) | 유 량<br>(ℓ) | 측정농도<br>(개/mm <sup>2</sup> ) | 초과<br>여부 |
|---|---|---|---|---|---|---|---|
| 음압기배출구<br>(4point) | #9 | 음압기 공기배출구 0.3~1m 이내 | 9:17 ~ 10:02 | 9.56 | 459.50 | 0.0011 | 미만 |
| | #10 | 음압기 공기배출구 0.3~1m 이내 | 9:21 ~ 10:06 | 9.68 | 465.26 | 0.0014 | 미만 |

| 구 분 | 사진 및 설명 | | | | 작업일<br>2020-01-05 |
|---|---|---|---|---|---|
| | 측정 시작 시간 : 09:17 | 측정 종료 시간 : 10:02 | 측정 시작 시간 : 09:21 | 측정 종료 시간 : 10:06 | |

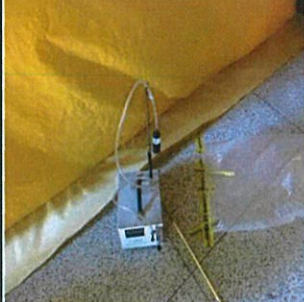
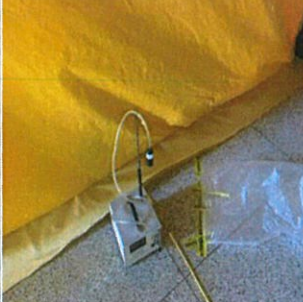
| 분 류 | 시료<br>번호 | 측정 위치 | 측정시간(분) | 평균유속<br>(ℓ/min) | 유 량<br>(ℓ) | 측정농도<br>(개/mm <sup>2</sup> ) | 초과<br>여부 |
|---|---|---|---|---|---|---|---|
| | #11 | 음압기 공기배출구 0.3~1m 이내 | 12:25 ~ 13:10 | 9.58 | 458.81 | 0.0014 | 미만 |

| 구 분 | 사진 및 설명 | | | | 작업일<br>2020-01-05 |
|---|---|---|---|---|---|
| | 측정 시작 시간 : 12:25 | 측정 종료 시간 : 13:10 | 측정 시작 시간 : 12:35 | 측정 종료 시간 : 13:20 | |

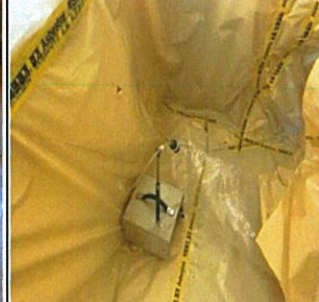
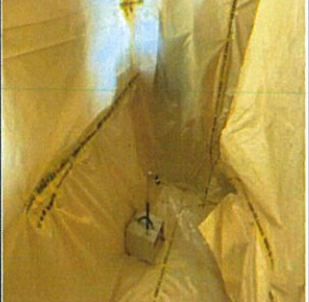
| 분 류 | 시료<br>번호 | 측정 위치 | 측정시간(분) | 평균유속<br>(ℓ/min) | 유 량<br>(ℓ) | 측정농도<br>(개/mm <sup>2</sup> ) | 초과<br>여부 |
|---|---|---|---|---|---|---|---|
| | #12 | 음압기 공기배출구 0.3~1m 이내 | 12:35 ~ 13:20 | 9.76 | 465.77 | 0.0012 | 미만 |

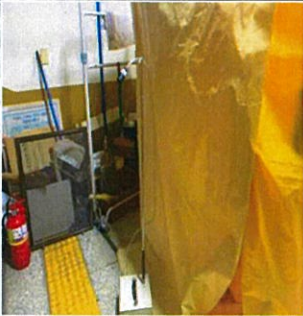
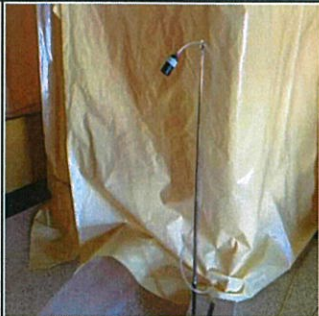
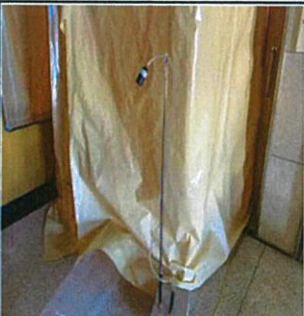
| 분 류 | 시료<br>번호 | 측정 위치 | 측정시간(분) | 평균유속<br>(ℓ/min) | 유 량<br>(ℓ) | 측정농도<br>(개/mm <sup>2</sup> ) | 초과<br>여부 |
|---|---|---|---|---|---|---|---|
| 폐기물반출구<br>(3point) | #13 | 폐기물반출구로부터 1m 이내 | 11:12 ~ 11:57 | 9.72 | 467.19 | 0.0003 | 미만 |
| | #14 | 폐기물반출구로부터 1m 이내 | 14:02 ~ 14:47 | 9.57 | 458.33 | 0.0004 | 미만 |

| 구 분 | 사진 및 설명 | | | | 작업일 |
|---|---|---|---|---|---|
| | 측정 시작 시간 : 11:12 | 측정 종료 시간 : 11:57 | 측정 시작 시간 : 14:02 | 측정 종료 시간 : 14:47 | |

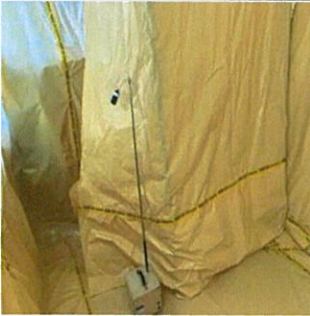
| 분 류 | 시료<br>번호 | 측정 위치 | 측정시간(분) | 평균유속<br>(ℓ/min) | 유 량<br>(ℓ) | 측정농도<br>(개/mm <sup>2</sup> ) | 초과<br>여부 |
|---|---|---|---|---|---|---|---|
| | #15 | 폐기물반출구로부터 1m 이내 | 14:07 ~ 14:52 | 9.70 | 462.91 | 0.0004 | 미만 |

| 구 분 | 사진 및 설명 | | | | 작업일 |
|---|---|---|---|---|---|
| | 측정 시작 시간 : 14:07 | 측정 종료 시간 : 14:52 | - | - | |

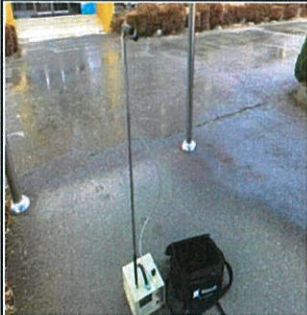
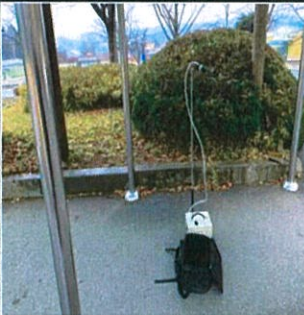
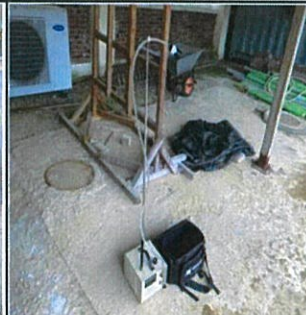
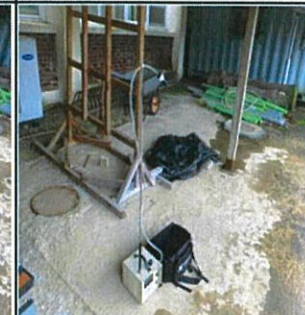
| 분 류 | 시료<br>번호 | 측정 위치 | 측정시간(분) | 평균유속<br>(ℓ/min) | 유 량<br>(ℓ) | 측정농도<br>(개/mm <sup>2</sup> ) | 초과<br>여부 |
|---|---|---|---|---|---|---|---|
| 부지경계선<br>(4point) | #1 | 남 방향 | 8:33 ~ 12:43 | 9.70 | 2608.84 | 0.0000 | 미만 |
| | #2 | 동 방향 | 8:34 ~ 12:44 | 9.62 | 2587.33 | 0.0000 | 미만 |

| | 측정 시작 시간 : 08:33 | 측정 종료 시간 : 12:43 | 측정 시작 시간 : 08:34 | 측정 종료 시간 : 12:44 |

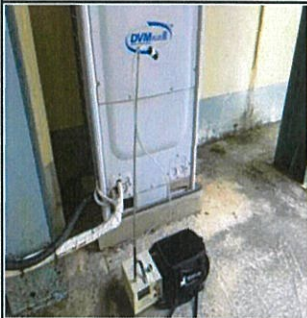
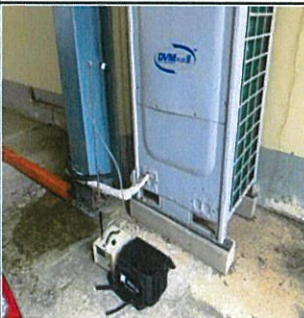
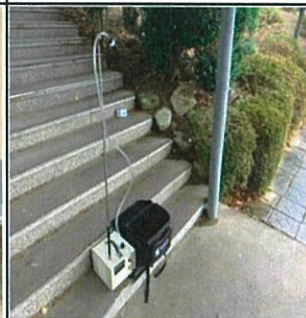
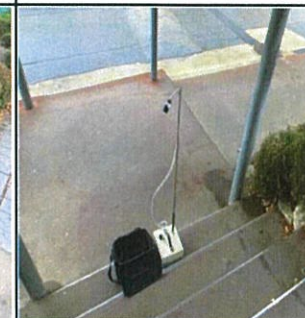
| 분 류 | 시료<br>번호 | 측정 위치 | 측정시간(분) | 평균유속<br>(ℓ/min) | 유 량<br>(ℓ) | 측정농도<br>(개/mm <sup>2</sup> ) | 초과<br>여부 |
|---|---|---|---|---|---|---|---|
| | #3 | 북 방향 | 8:37 ~ 12:47 | 9.71 | 2611.53 | 0.0000 | 미만 |
| | #4 | 서 방향 | 8:39 ~ 12:49 | 9.61 | 2584.64 | 0.0000 | 미만 |

| | 측정 시작 시간 : 08:37 | 측정 종료 시간 : 12:47 | 측정 시작 시간 : 08:39 | 측정 종료 시간 : 12:49 |

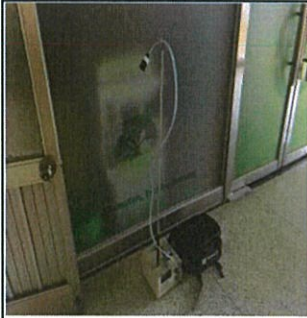
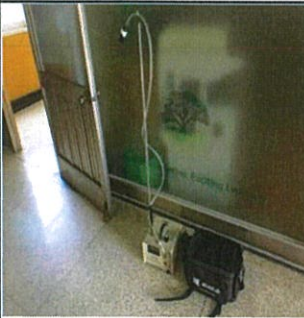
| 분 류 | 시료<br>번호 | 측정 위치 | 측정시간(분) | 평균유속<br>(ℓ/min) | 유 량<br>(ℓ) | 측정농도<br>(개/mm <sup>2</sup> ) | 초과<br>여부 |
|---|---|---|---|---|---|---|---|
| 작업장주변<br>(1point) | #5 | 실 내 | 8:44 ~ 10:54 | 9.68 | 1339.30 | 0.0002 | 미만 |

| 작업장주변실내 | 측정 시작 시간 : 08:44 | 측정 종료 시간 : 10:54 | - | - |

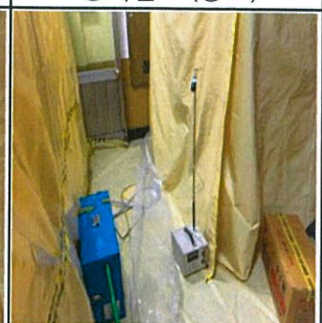
| 분 류 | 시료<br>번호 | 측정 위치 | 측정시간(분) | 평균유속<br>(ℓ/min) | 유 량<br>(ℓ) | 측정농도<br>(개/mm <sup>2</sup> ) | 초과<br>여부 |
|---|---|---|---|---|---|---|---|
| 위생설비<br>및 쉼터실 입구<br>(3point) | #6 | 입구로부터 1m 이내 | 8:49 ~ 9:34 | 9.62 | 460.73 | 0.0004 | 미만 |
| | #7 | 입구로부터 1m 이내 | 9:02 ~ 9:47 | 9.59 | 457.66 | 0.0004 | 미만 |

| 구 분 | 사진 및 설명 | | | | 작업일<br>2020-01-06 |
|---|---|---|---|---|---|
| | 측정 시작 시간 : 08:49 | 측정 종료 시간 : 09:34 | 측정 시작 시간 : 09:02 | 측정 종료 시간 : 09:47 | |

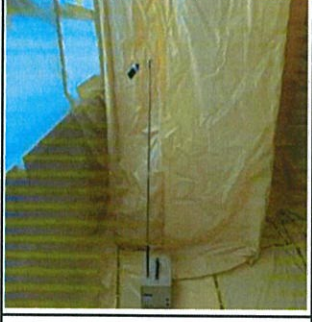
| 구 분 | 사진 및 설명 | | | | 작업일<br>2020-01-06 |
|---|---|---|---|---|---|
| | 측정 시작 시간 : 13:02 | 측정 종료 시간 : 13:47 | - | - | |

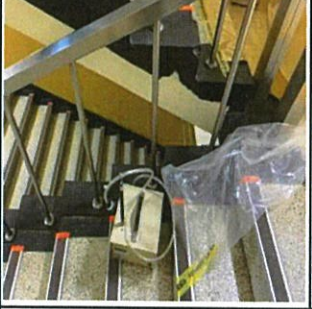
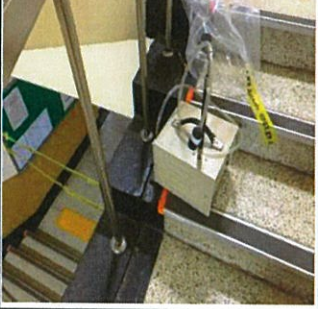
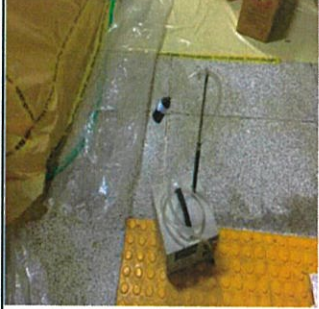
| 분 류 | 시료<br>번호 | 측정 위치 | 측정시간(분) | 평균유속<br>(ℓ/min) | 유 량<br>(ℓ) | 측정농도<br>(개/mm <sup>2</sup> ) | 초과<br>여부 |
|---|---|---|---|---|---|---|---|
| 음압기배출구<br>(3point) | #9 | 음압기 공기배출구 0.3~1m 이내 | 8:55 ~ 9:40 | 9.68 | 463.60 | 0.0012 | 미만 |
| | #10 | 음압기 공기배출구 0.3~1m 이내 | 9:06 ~ 9:51 | 9.66 | 461.00 | 0.0011 | 미만 |

| 구 분 | 사진 및 설명 | | | | 작업일<br>2020-01-06 |
|---|---|---|---|---|---|
| | 측정 시작 시간 : 08:55 | 측정 종료 시간 : 09:40 | 측정 시작 시간 : 09:06 | 측정 종료 시간 : 09:51 | |

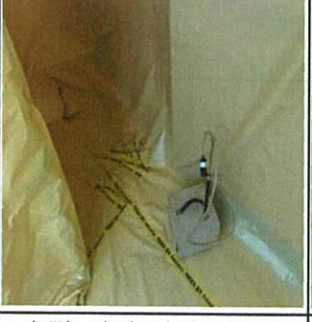
| 구 분 | 사진 및 설명 | | | | 작업일<br>2020-01-06 |
|---|---|---|---|---|---|
| | 측정 시작 시간 : 13:05 | 측정 종료 시간 : 13:50 | - | - | |

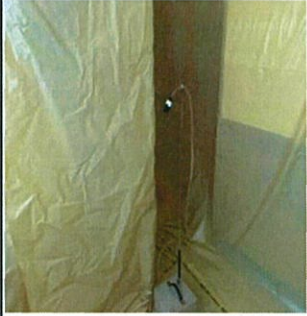
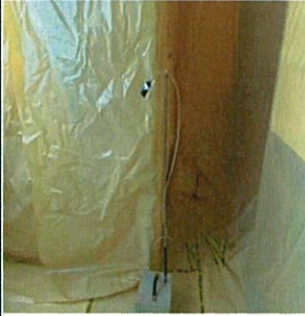
| 구 분 | 사진 및 설명 | | | | 작업일 |
|---|---|---|---|---|---|
| | 측정 시작 시간 : 13:30 | 측정 종료 시간 : 14:15 | - | - | |

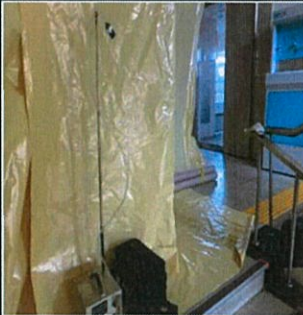
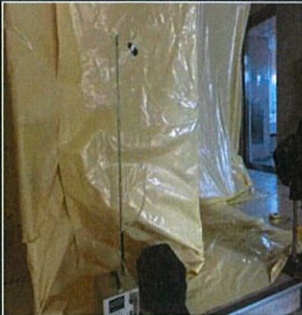
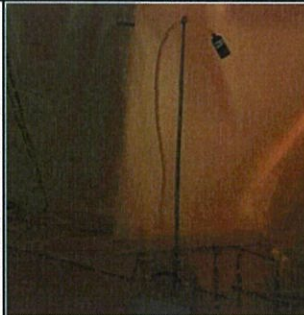
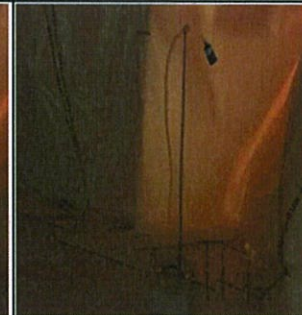
| 분 류 | 시료<br>번호 | 측정 위치 | 측정시간(분) | 평균유속<br>(ℓ/min) | 유 량<br>(ℓ) | 측정농도<br>(개/mm <sup>2</sup> ) | 초과<br>여부 |
|---|---|---|---|---|---|---|---|
| 위생설비<br>및 강의실 입구<br>(2point) | #1 | 입구로부터 1m 이내 | 8:11 ~ 8:56 | 9.71 | 463.38 | 0.0005 | 미만 |
| | #2 | 입구로부터 1m 이내 | 8:17 ~ 9:02 | 9.67 | 461.48 | 0.0005 | 미만 |

| | 측정 시작 시간 : 08:11 | 측정 종료 시간 : 08:46 | 측정 시작 시간 : 08:17 | 측정 종료 시간 : 09:02 |

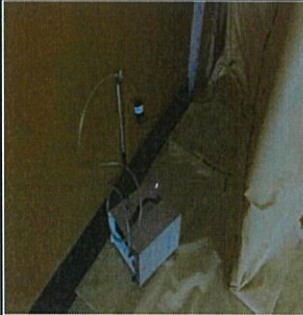
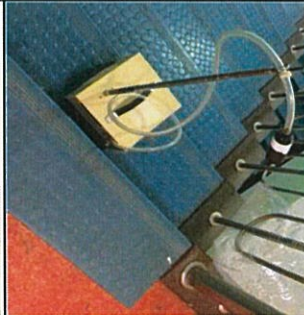
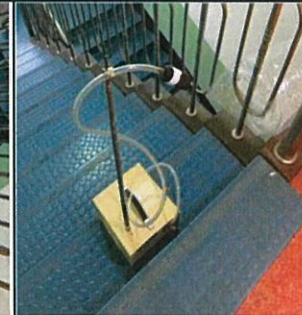
| 분 류 | 시료<br>번호 | 측정 위치 | 측정시간(분) | 평균유속<br>(ℓ/min) | 유 량<br>(ℓ) | 측정농도<br>(개/mm <sup>2</sup> ) | 초과<br>여부 |
|---|---|---|---|---|---|---|---|
| 음압기배출구<br>(2point) | #3 | 음압기 공기배출구 0.3~1m 이내 | 8:14 ~ 8:59 | 9.74 | 464.82 | 0.0011 | 미만 |
| | #4 | 음압기 공기배출구 0.3~1m 이내 | 8:20 ~ 9:05 | 9.62 | 459.09 | 0.0011 | 미만 |

| | 측정 시작 시간 : 08:14 | 측정 종료 시간 : 08:59 | 측정 시작 시간 : 08:20 | 측정 종료 시간 : 09:05 |
