## 석면해체·제거 사업장의 석면비산 측정 결과보고서

측정의뢰자 (석면해체·제거업자)	현장명(공사명·작업명)	
	공병교 본청 석면처리철거	
	현장 소재지	
	전라남도 장성군 삼서면 대도리 831-6	
	업자명(상호)	
	육군교육사령부	
	대표자	전화번호
		061-390-1571

2. 측정기간 - 2020년 9월 17일 ~ 2020년 9월 17일

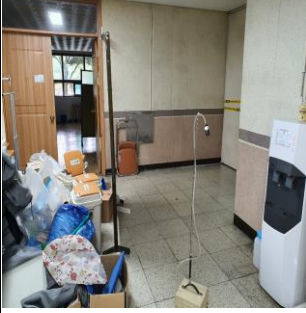
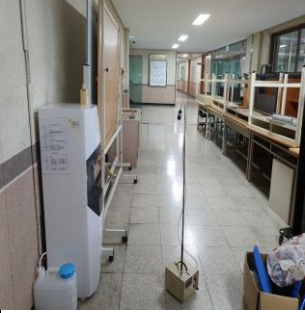
구 분	사진 및 설명		작업일 2020-09-17	
작업장 주변 실내	작업장 주변#1(시작)	작업장 주변#1(종료)	-	-

-	-
음압기 배출구	측정 시작 시간 : 8:14	측정 종료 시간 : 10:24	-	-
	음압기 배출구#1(시작)	음압기 배출구#1(종료)	음압기 배출구#2(시작)	음압기 배출구#2(종료)

#2	동 방향	21	9.66	250	2,415.00	2,447.86	0.0	100	0.0000	미만
	#3	북 방향	21	9.68	250	2,420.00	2,452.93	0.0	100	0.0000	미만
	#4	서 방향	21	9.64	250	2,410.00	2,442.79	0.0	100	0.0000	미만
작업장주변 (1point)	#5	실 내	21	9.31	130	1,210.30	1,226.77	0.0	100	0.0000	미만
위생설비입구 (1point)	#6	입구로부터 1m 이내	21	9.02	45	405.90	411.42	1.0	300	0.0004	미만
음압기배출구 (4point)	#7	음압기 공기배출구 0.3~1m 이내	21	9.00	45	405.00	410.51	4.0	300	0.0016	미만

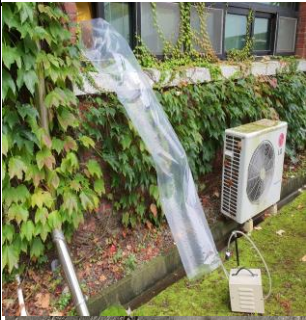
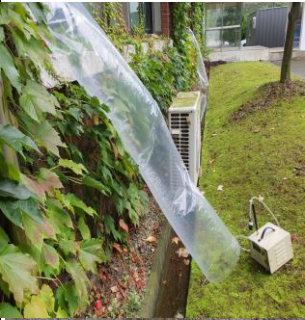
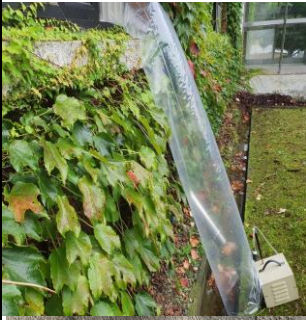
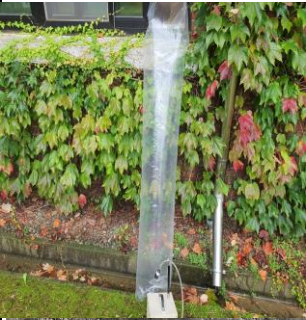
측정 시작 시간 : 8:17	측정 종료 시간 : 9:02	측정 시작 시간 : 8:24	측정 종료 시간 : 9:09
폐기물 반출구	음압기 배출구#3(시작)	음압기 배출구#3(종료)	음압기 배출구#4(시작)	음압기 배출구#4(종료)

측정 시작 시간 : 8:32	측정 종료 시간 : 9:17	측정 시작 시간 : 8:46	측정 종료 시간 : 9:31
폐기물 반출구	폐기물 반출구#1(시작)	폐기물 반출구#1(종료)	-	-

#8	음압기 공기배출구 0.3~1m 이내	21	8.97	45	403.65	409.14	3.0	300	0.0012	미만
	#9	음압기 공기배출구 0.3~1m 이내	21	9.02	45	405.90	411.42	5.0	300	0.0020	미만
	#10	음압기 공기배출구 0.3~1m 이내	21	9.01	45	405.45	410.97	5.5	300	0.0022	미만
폐기물반출구 (1point)	#11	폐기물반출구로부터 1m 이내	23	9.01	45	405.45	408.19	0.0	300	0.0000	미만
