석면비산정도측정 결과보고서

[공사명 : 삼계면 수옥리 379외 1번지 슬레이트
해체 및 건물 철거공사]

석면해체·제거 사업장의 석면비산 측정 결과보고서

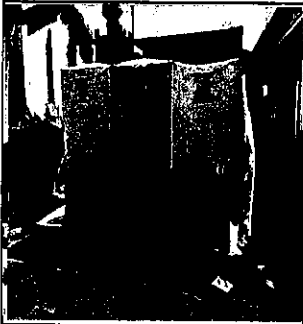
| 위생설비입구 | 위생설비입구#1(시작) | 위생설비입구#1(종료) | - |

| 분 류 | 시료 번호 | 측정 위치 | 측정시간(분) | 평균유속 (ℓ/min) | 유 량 (ℓ) | 측정농도 (개/mm ²) | 초과 여부 |
|---|---|---|---|---|---|---|---|
| 위생설비입구 (1point) | #5 | 입구로부터 1m 이내 | 9:15 ~ 10:00 | 9.60 | 439.37 | 0.0004 | 미만 |

| | 측정 시작 시간 : 9:15 | 측정 종료 시간 : 10:00 | - |

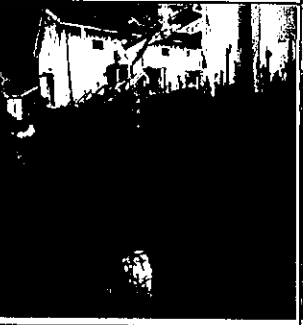
| | 부지경계선#3(시작) | 부지경계선#3(종료) | 부지경계선#4(시작) |

| 분 류 | 시료 번호 | 측정 위치 | 측정시간(분) | 평균유속 (ℓ/min) | 유 량 (ℓ) | 측정농도 (개/mm ²) | 초과 여부 |
|---|---|---|---|---|---|---|---|
| | #3 | 북 방향 | 9:07 ~ 13:17 | 9.64 | 2451.13 | 0.0000 | 미만 |

| | 측정 시작 시간 : 9:07 | 측정 종료 시간 : 13:17 | 측정 시작 시간 : 9:11 |

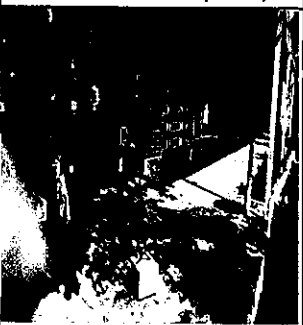
| 분 류 | 시료 번호 | 측정 위치 | 측정시간(분) | 평균유속 (ℓ/min) | 유 량 (ℓ) | 측정농도 (개/mm ²) | 초과 여부 |
|---|---|---|---|---|---|---|---|
| | #4 | 서 방향 | 9:11 ~ 13:21 | 9.61 | 2443.50 | 0.0000 | 미만 |

| | | | 부지경계선#4(종료) |
| | | | 측정 종료 시간 : 13:21 |

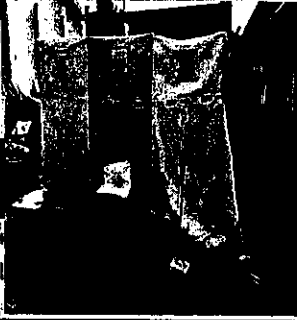
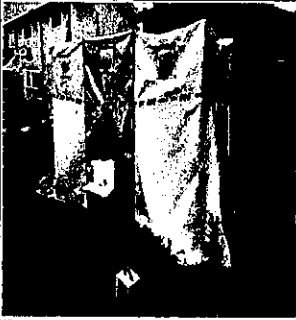
| 위생설비입구 | 위생설비입구#1(시작) | 위생설비입구#1(종료) | - | |

| 분 류 | 시료 번호 | 측정 위치 | 측정시간(분) | 평균유속 (ℓ/min) | 유 량 (ℓ) | 측정농도 (개/mm ²) | 초과 여부 |
|---|---|---|---|---|---|---|---|
| 위생설비입구 (1point) | #6 | 입구로부터 1m 이내 | 8:45 ~ 9:30 | 9.64 | 438.21 | 0.0004 | 미만 |

| | 측정 시작 시간 : 8:45 | 측정 종료 시간 : 9:30 | - | |

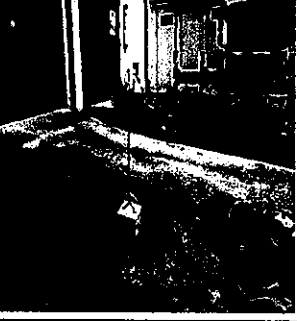
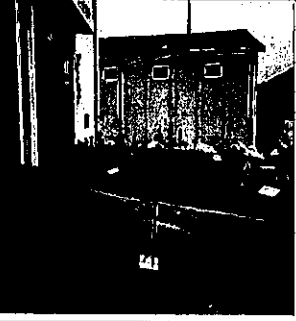
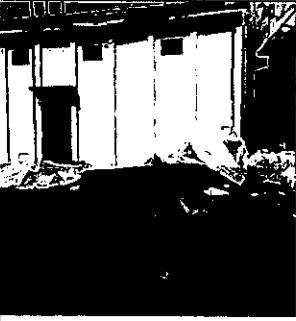
| 부지경계선 | 부지경계선#1(시작) | 부지경계선#1(종료) | 부지경계선#2(시작) | |

| 분 류 | 시료 번호 | 측정 위치 | 측정시간(분) | 평균유속 (ℓ/min) | 유 량 (ℓ) | 측정농도 (개/mm ²) | 초과 여부 |
|---|---|---|---|---|---|---|---|
| 부지경계선 (4point) | #1 | 남 방향 | 8:25 ~ 12:35 | 9.61 | 2435.19 | 0.0000 | 미만 |
| | #2 | 동 방향 | 8:28 ~ 12:38 | 9.60 | 2432.65 | 0.0000 | 미만 |

| | 측정 시작 시간 : 8:25 | 측정 종료 시간 : 12:35 | 측정 시작 시간 : 8:28 | 측정 종료 시간 : 12:38 |

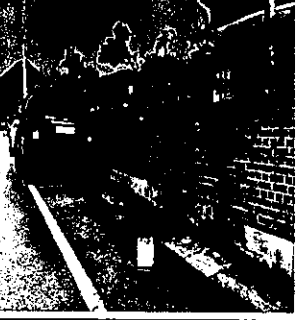
| | 부지경계선#3(시작) | 부지경계선#3(종료) | 부지경계선#4(시작) | 부지경계선#4(종료) |

| 분 류 | 시료 번호 | 측정 위치 | 측정시간(분) | 평균유속 (ℓ/min) | 유 량 (ℓ) | 측정농도 (개/mm ²) | 초과 여부 |
|---|---|---|---|---|---|---|---|
| | #3 | 북 방향 | 8:32 ~ 12:42 | 9.60 | 2432.65 | 0.0000 | 미만 |
| | #4 | 서 방향 | 8:35 ~ 12:45 | 9.61 | 2435.19 | 0.0000 | 미만 |

| | 측정 시작 시간 : 8:32 | 측정 종료 시간 : 12:42 | 측정 시작 시간 : 8:35 | 측정 종료 시간 : 12:45 |

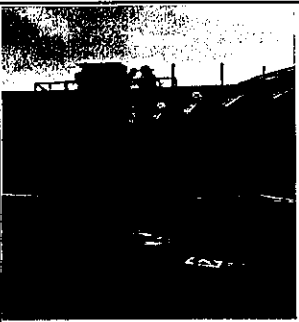
| 구분 | 사진 및 설명 | | | 작업일 |
|---|---|---|--|---|
| 작업장 주변 실외 | 작업장 주변#1(시작) | 작업장 주변#1(종료) | - | - |

| 분 류 | 시료 번호 | 측정 위치 | 측정시간(분) | 평균유속 (ℓ/min) | 유 량 (ℓ) | 측정농도 (개/mm ²) | 초과 여부 |
|---|---|---|---|---|---|---|---|
| 작업장주변 (1point) | #5 | 실 외 | 8:42 ~ 10:52 | 9.52 | 1250.19 | 0.0006 | 미만 |

| 구분 | 사진 및 설명 | | | 작업일 |
|---|---|---|--|---|
| | 측정 시작 시간 : 8:42 | 측정 종료 시간 : 10:52 | - | - |

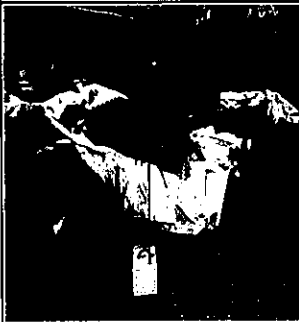
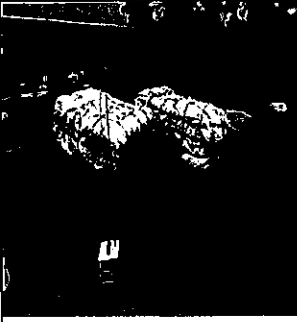
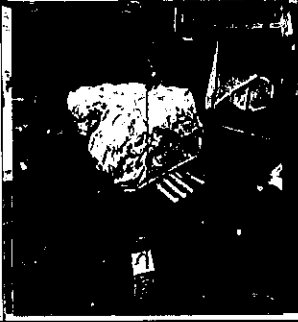
| 구분 | 사진 및 설명 | | | 작업일 |
|---|---|---|--|---|
| 폐기물 반출구 | 폐기물 반출구#1(시작) | 폐기물 반출구#1(종료) | 폐기물 반출구#2(시작) | 폐기물 반출구#2(종료) |

| 분 류 | 시료 번호 | 측정 위치 | 측정시간(분) | 평균유속 (ℓ/min) | 유 량 (ℓ) | 측정농도 (개/mm ²) | 초과 여부 |
|---|---|---|---|---|---|---|---|
| 폐기물반출구 (2point) | #7 | 폐기물반출구로부터 1m 이내 | 9:00 ~ 9:45 | 9.51 | 430.84 | 0.0000 | 미만 |
| | #8 | 폐기물반출구로부터 1m 이내 | 11:00 ~ 11:45 | 9.67 | 436.62 | 0.0000 | 미만 |

| 구분 | 사진 및 설명 | | | 작업일 |
|---|---|---|--|---|
| | 측정 시작 시간 : 9:00 | 측정 종료 시간 : 9:45 | 측정 시작 시간 : 11:00 | 측정 종료 시간 : 11:45 |
