# [석면비산농도측정 결과보고서]

21년 장성군 슬레이트(4권역-장성군 북일면 밤절길  
14-15)해체공사  
작업 중 석면 비산농도측정

# 석면 비산 정도 측정 결과보고서

현장명(공사명·작업명)	21년 장성군 슬레이트(4권역-장성군 북일면 밤절길 14-15)해체공사
현 장 소 재 지	전남 장성군 북일면 밤절길 14-15
석면건축자재 면적(㎡)	슬레이트,밤라이트 : 618.84㎡
석면 해체·제거 작업 신고번호	광주청-20210310

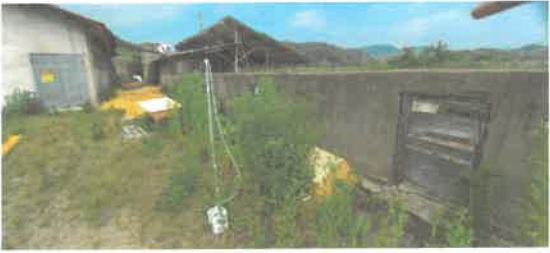
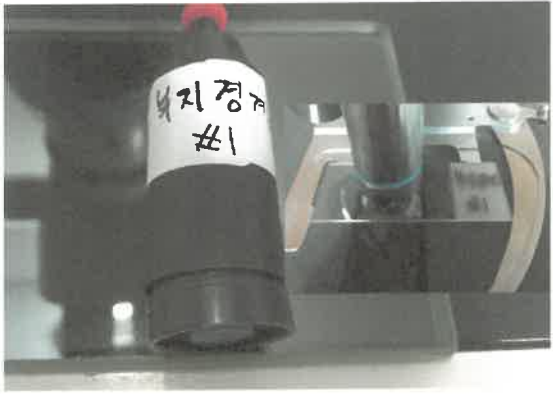
#1	#1	
부지 경계2

시료번호	측정 지점(개)	측정 장비 (종류/수량)	유량 (ℓ/분)	측정 일시	측정 결과 (f/cc)	검출석면의 종류
#1	부지경계선1	KMS-5100 / 1	10.43	5/28	미만	-
#2	부지경계선2	KMS-5100 / 1	10.63	5/28	미만	-
#3	부지경계선3	KMS-5100 / 1	10.87	5/28	미만	-
#4	부지경계선4	KMS-5100 / 1	10.71	5/28	미만	-
#5	위생설비	SARA-5100 / 1	10.59	5/28	미만	-
#6	작업장 주변	KMS-5100 / 1	10.24	5/28	미만	-
#7	폐기물 반출구	KMS-5100 / 1	10.36	5/28	미만	-

측정 지점	비산측정 사진	분석 사진	비고
부지 경계1

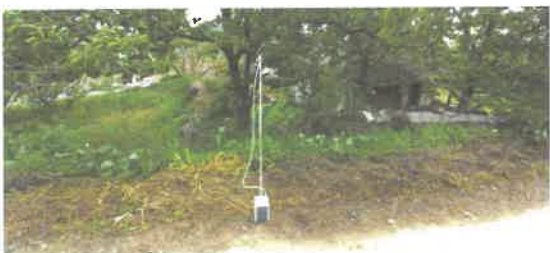
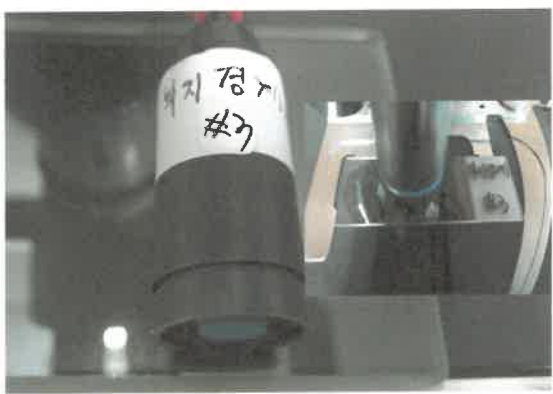
#3	#3	
부지 경계4

#2	#2	
부지 경계3

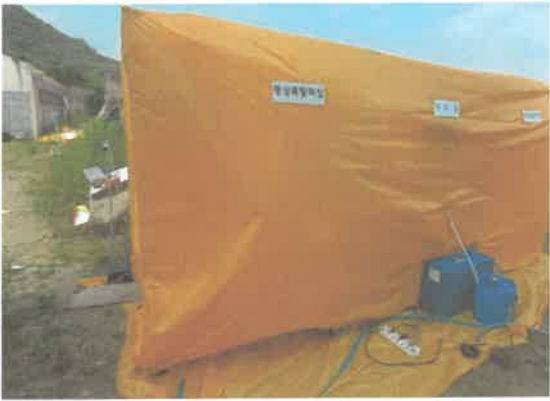
측정 지점	비산측정 사진	시료 분석 사진	비고
위생 설비

<p data-bbox="491 674 528 707">#5</p>	  <p data-bbox="1066 674 1102 707">#5</p>	
작업 장 주변	  <p data-bbox="491 1137 528 1171">#6</p>	  <p data-bbox="1066 1137 1102 1171">#6</p>	
반출 구	  <p data-bbox="491 1603 528 1637">#7</p>	  <p data-bbox="1066 1603 1102 1637">#7</p>
