석면해체·제거 사업장의 석면비산 측정 결과보고서

제출인	상호(대표자) (주)민성건설	사업자등록번호 416-81-64417
	주소 전라남도 보성군 벌교읍 원동길 40(사무실) 103-4번지	
건 축 물	건물명 포술2교육단 여군교육생 숙소 철거공사	위치 전라남도 장성군 삼서면 태청로 428
	연면적(㎡) 1036.8㎡	작업기간 : 2016년 08월 16일~17일
	석면건축자재[길이(m)·면적(㎡)·부피(㎥)] 883.64㎡ *(필요 시 별지 첨부)*	
측정기관	대표자 고강영	사업자등록번호 410-86-24557
	주 소 전북 군산시 축동안3길 24, 한성빌딩 3F (주)아쌤석면환경연구원	
측정 일시	2016년 08월 16일 ~ 17일

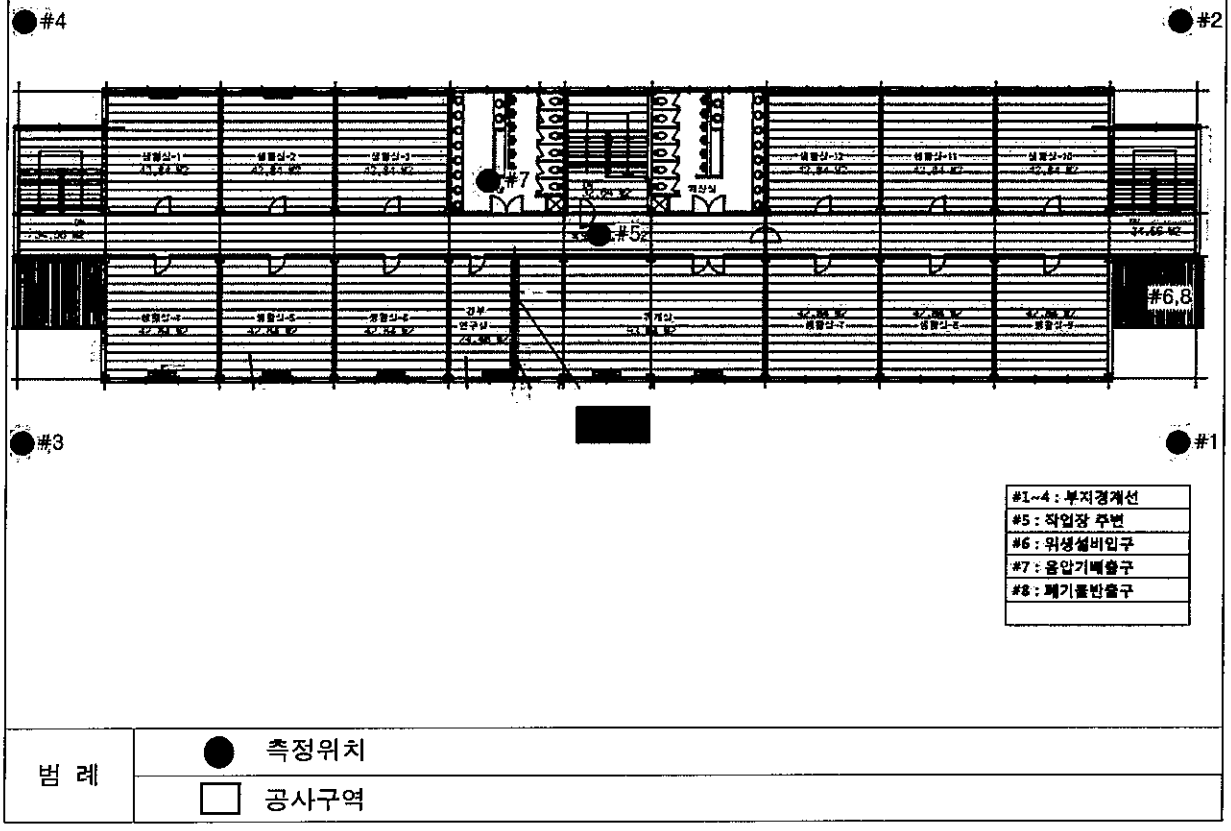
측정 지점 위치(도식도)

측정 일시	2016년 08월 16일				
측정 결과	시료번호	측정 지점	측정 결과(f/cc)	검출 석면	초과여부
	1	부지경계선1	0.0000	-	기준치미만
	2	부지경계선2	0.0000	-	기준치미만
	3	부지경계선3	0.0000	-	기준치미만
	4	부지경계선4	0.0000	-	기준치미만
	5	작업장주변	0.0000	-	기준치미만
	6	위생설비입구	0.0004	-	기준치미만
	7	음압기공기배출구	0.0016	-	기준치미만
	8	폐기물반출구	0.0004	-	기준치미만

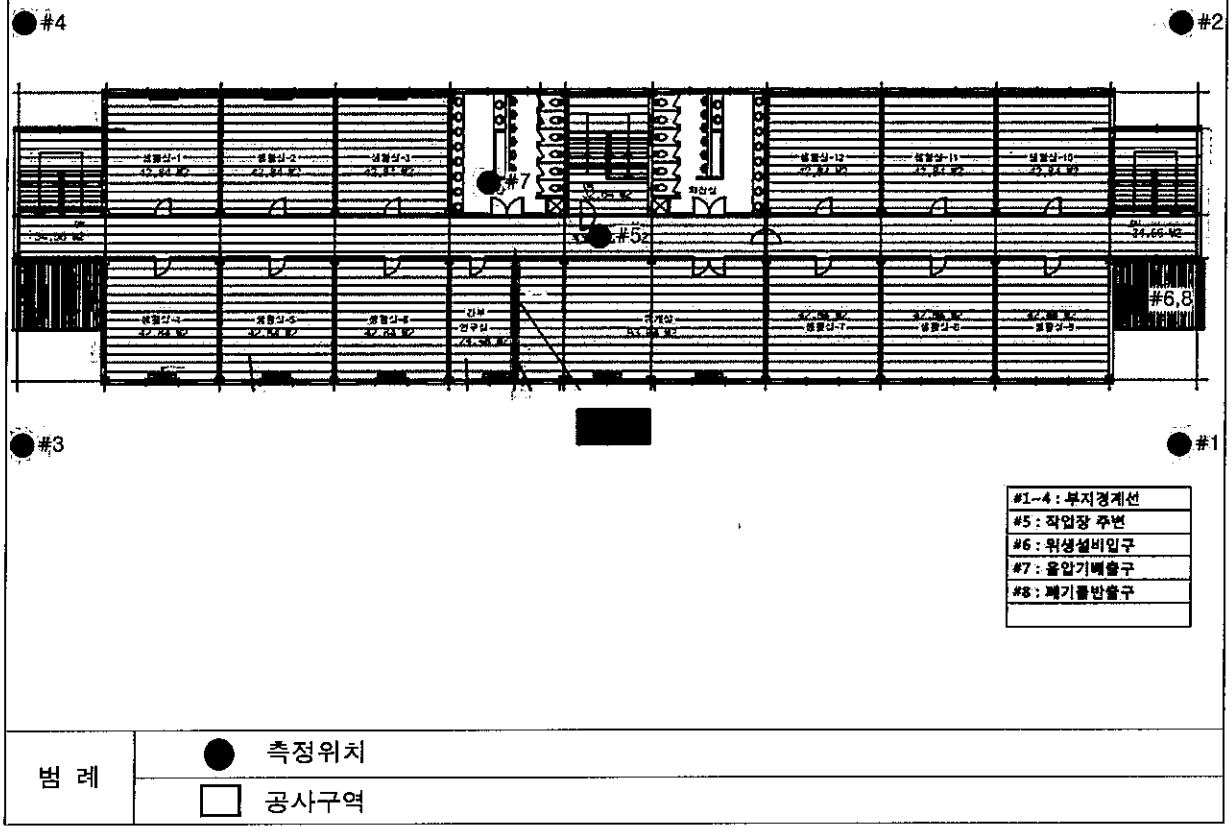
측정 지점 위치(도식도)

측정 일시	2016년 08월 17일				
측정 결과	시료번호	측정 지점	측정 결과(f/cc)	검출 석면	초과여부
	1	부지경계선1	0.0000	-	기준치미만
	2	부지경계선2	0.0000	-	기준치미만
	3	부지경계선3	0.0000	-	기준치미만
	4	부지경계선4	0.0000	-	기준치미만
	5	작업장주변	0.0000	-	기준치미만
	6	위생설비입구	0.0004	-	기준치미만
	7	음압기공기배출구	0.0012	-	기준치미만
	8	폐기물반출구	0.0004	-	기준치미만
