[별 첨1]. 측정결과

장성교육지원청 지정폐기물 철거공사

측정일자	2016년 05월 19일

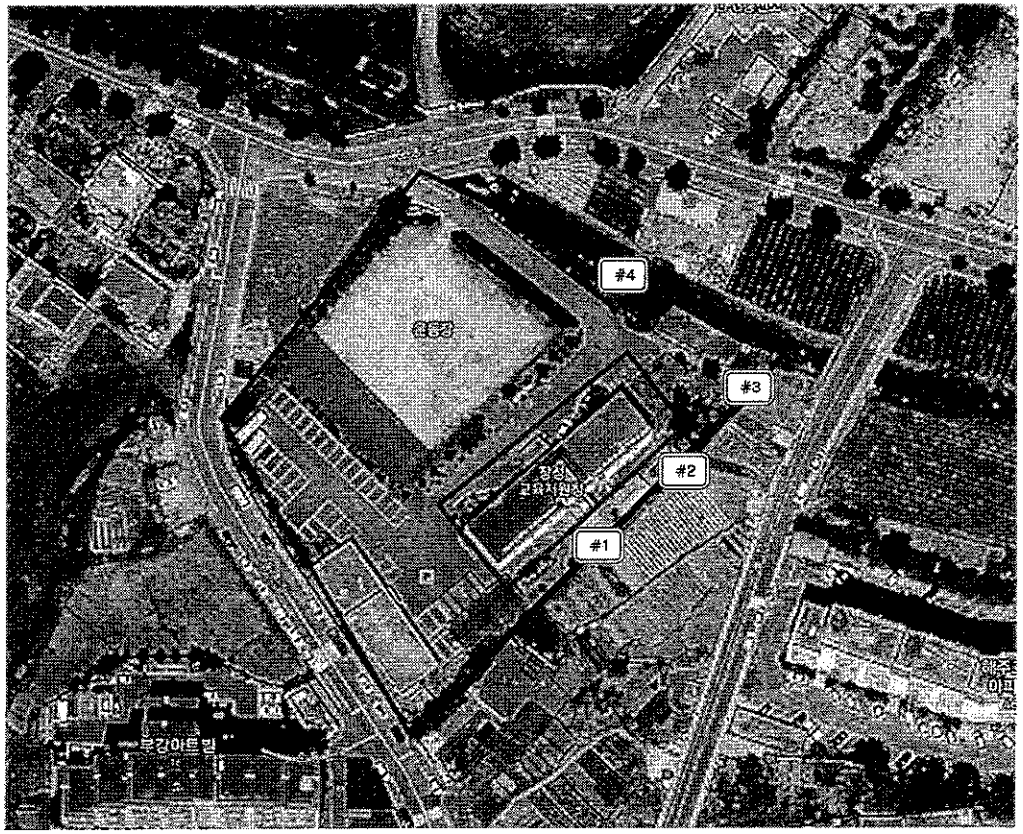
[별 첨2] 측정 지점 위치(도식도)

시료번호	측정위치
#1	부지경계선
#2	부지경계선
#3	부지경계선
#4	부지경계선
