# 석면비산측정 결과보고서

- 장성실업고 교사동 지정폐기물 철거공사 -

**한국안전환경컨설팅(주)**  
Korea Safety & Environment Consulting CO.,LTD

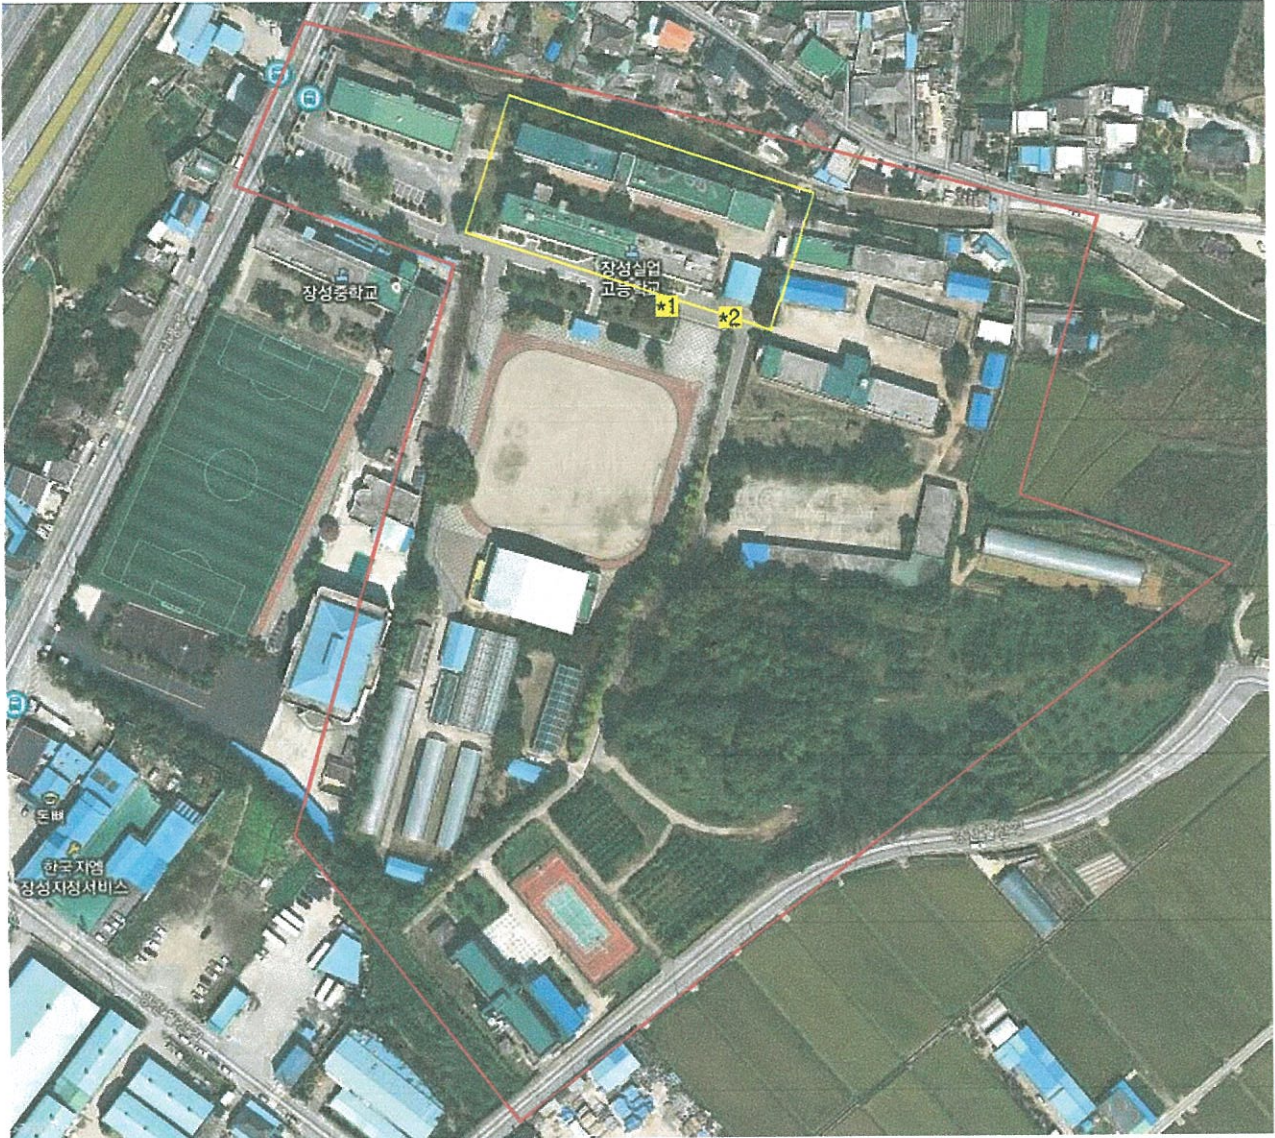
[별 첨1] 측정 위치도(측정 장소)

장성실업고등학교
