장성 군민회관 단체사무실  
석면제거공사 작업장주변  
석면비산정도 측정 결과보고서

본 보고서를 “ 장성 군민회관 단체사무실 석면제거 작업장주변 석면비  
산정도 측정 ” 결과의 최종보고서로 제출합니다.

구 분	내 용
1. 측정의뢰자	주식회사 경산 대표이사
2. 공사명	장성 군민회관 단체사무실 석면제거 공사 작업장주변 석면비산정도 측정
3. 측정대상 및 범위	전남 장성군 장성읍 청운7길 10 장성군민회관 일원
4. 측정일시	2017년 4월 27일 ~ 4월 28일 (2일간)
5. 측정기관	(주)유원엔지니어링
6. 측정위치 및 유량	측정결과에 표기
7. 분석방법	위상차 현미경법(PCM)

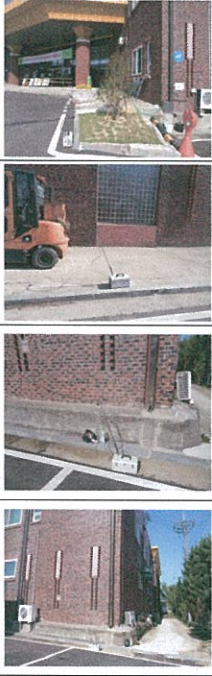
지점	지점수	측정 예	비고
1. 부지경계선	4

-. 작업장 주변 단, 작업장 부지 경계선중 비산석면 으로 인하여 피해 가 발생할수 있을 것으로 예상되는 지역(보행가능 지역)을 중심으로 측정하였음
2. 위생설비 입구	1
